## EXCESSIVE AXIAL DISPLACEMENT SEBAGAI EFEK KERUSAKAN LABYRINTH INTERSTAGE PADA HIGH PRESSURE SYN GAS COMPRESSOR PABRIK AMMONIA PUSRI IV

N.L. Yadi<sup>1\*</sup>, A. Saggaf<sup>2</sup>

<sup>1</sup> PT. Pupuk Sriwidajaja Palembang, Palembang

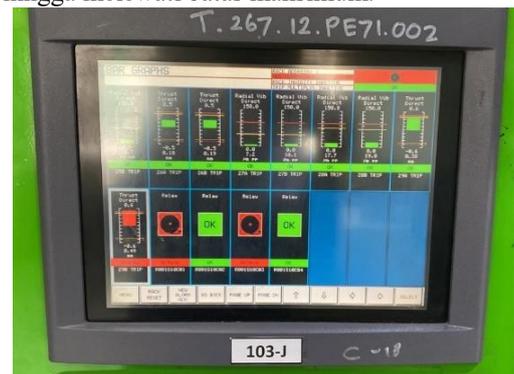
Gambar 3. Indikasi Axial Displacement Interlock Pada Pannel Instrumentasi

Pada gambar 3 terlihat indikasi axial displacement pada channel 29B telah melewati batas danger dengan indikasi merah. Selanjutnya pada pannel indicator temperature di gambar 4 memperlihatkan indikasi temperature pad bearing axial (terpasang 2 buah RTD/Resistance

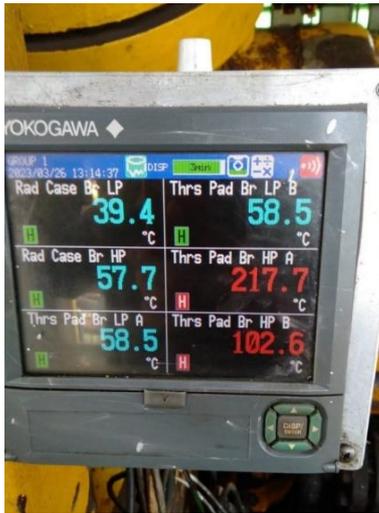
Temperature Detector pada 2 pad active) yang mencapai temperature 217°C dan 102°C.

Gambar 4. Temperatur Thrust bearing pad sesaat sebelum Trip

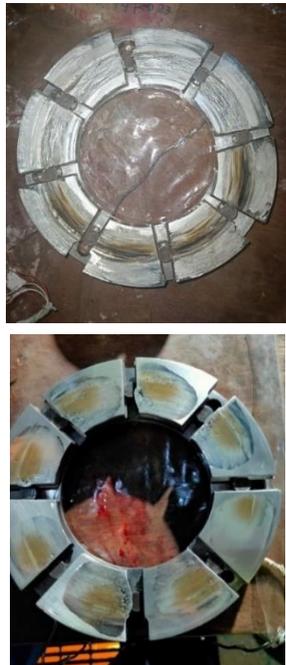
- g. Pemeriksaan bearing kembali dilakukan dan didapatkan kondisi bearing thrust kembali mengalami kerusakan akibat kondisi panas (Gambar 5).

Gambar 5. Kondisi Thrust Bearing yang mengalami gerusan berat (Atas untuk kerusakan pertama, dan Bawah untuk kerusakan ke dua)

- i. Kembali dilakukan penyesuaian posisi rotor ulang guna meminimalisir gaya aksial yang menyebabkan kegagalan start-up. Dilakukan penggantian parts bearing Thrust yang rusak dan lanjut assembly ulang.
- j. Selanjutnya tanggal 30 Maret 2023, Kembali dilakukan start-up. Alat mampu beroperasi normal selama 24 jam, dimana pabrik sempat berproduksi. Namun excessive axial yang masih tinggi dan selanjutnya kenaikan temperature bearing aksial terus bertahap naik, sehingga akhirnya kembali alat trip akibat aksial interlock pada channel 29A/B.
- k. Overhaul dilaksanakan untuk pemeriksaan internal parts kompresor. Ditemukan sebagian besar interstage labyrinth shaft seal dan impeller seal mengalami kerusakan (Gambar 6).

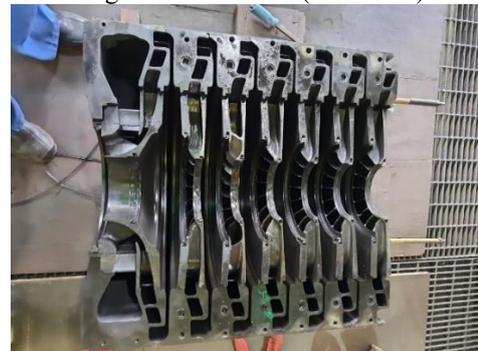
Gambar 6. Kerusakan Interstage Shaft & Impeller Labyrinth

- l. Dilakukan penggantian semua parts yang rusak, selanjutnya equipment di assembly kembali. Dikembalikan semua settingan sesuai dengan design.

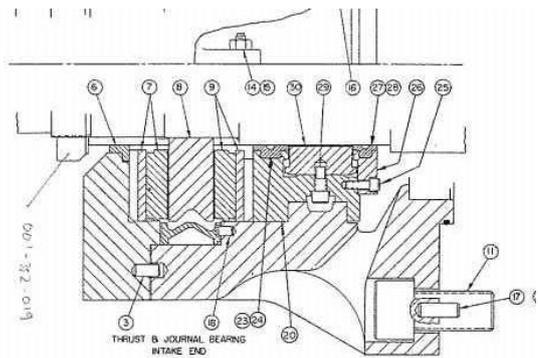
Gambar 12. Bearing Assembly (Clark – Dresser, Rev-1 1991, Service Manual Equipment 2BC9 & 2BF9-8 Centrifugal Compressor for Synthesis Gas Service)

Excessive Axial Displacement akan membebani thrust pad bearing aktif (no. 7 pada gambar 12) melalui thrust disc (no. 8 pada gambar 12) melebihi design beban yang dapat diterimanya. Tekanan ini mengurangi celah pelumasan (oil film entry) yang selanjutnya menaikkan temperature di permukaan lapisan bantalan (bearing babbitt) yang terbuat dari bahan lunak. Kemampuan material babbitt bearing untuk menerima panas rata - rata dibatasi oleh manufacture diantara 90°C hingga 125°C. Teori di atas merupakan dasar analisa penyebab Excessive Axial Displacement pada kasus kegagalan pada F4A-103JHP dan dasar keputusan akhir untuk melaksanakan Overhaul. Untuk diketahui putaran rotor compressor pada saat running mencapai lebih dari 9500 rpm. Dengan putaran sebegitu tinggi, kekurangan pelumas pada lapisan bearing yang bergesek akan dengan cepat memicu kenaikan temperature yang massive.
