ANALISA KEGAGALAN SUPERHEATER TUBE PAKET BOILER BERBAHAN BAKAR GAS DENGAN KAPASITAS 22 TON/ JAM

ABSTRAK: Paket *Boiler* berbahan bakar gas di gunakan sebagai penghasil steam yang di manfaatkan untuk penggerak turbin uap di Pabrik. Paket *Boiler* tersusun dari beberapa *arrangement tube* antara lain *economizer tube*, *boiler tube* dan *superheater tube*. Superheater tube berfungsi untuk mengubah uap jenuh (saturated steam) menjadi *super-saturated steam* yang akan di salurkan ke penggerak turbin di pabrik. Tipe kegagalan *tube* di paket *boiler* yang sering terjadi adalah di area *Superheater tube* dikarenakan di area ini menerima panas yang sangat tinggi sehingga rentan terjadi kegagalan saat beroperasi. Berdasarkan kegagalan *tube* yang terjadi di Paket *Boiler* Pabrik Utilitas-X diketahui terjadi *superheater tube* yang pecah di row nomor 9 dan nomor 10. Agar kegagalan serupa tidak terjadi kembali maka dilakukan Analisa kegagalan terkait dengan kerusakan *Superheater tube* tersebut. Pengujian kekerasan (*hardness*), komposisi material, pengukuran ketebalan *tube* dan pengamatan struktur mikro dilakukan untuk mengetahui bentuk dan penyebab kegagalan. Hasil dari pengujian dan ana

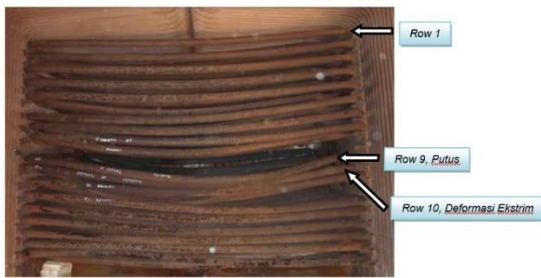
Kegagalan yang sering terjadi di paket boiler berbahan bakar gas di Pabrik Utilitas-X adalah superheater tube, selama pabrik beroperasi dalam kurun waktu 11 tahun sudah dilakukan 2 kali pergantian unit baru superheater tube. Seringnya terjadi kegagalan di superheater tube dikarenakan di area superheater tube mendapatkan paparan panas temperatur tinggi sehingga desain material untuk material tube di superhetaer memeiliki grade high temperature alloy. Kegagalan superheater tube yang terjadi di Pabrik Utilitas-X dapat dilihat di gambar 1 dan 2.

Gambar 1. Konfigurasi susunan superheater tube yang mengalami kegagalan.

1. Perlu segera menyiapkan spare superheater coil dengan konstruksi seperti asli nya (original design oleh Zurn, USA).
2. Perlu dihindarinya siklus termal (start – stop) Karena dapat mempengaruhi umur. Start-stop yang terlalu sering perlu dihindari.
3. Perlu untuk memperhatikan temperatur dan beban yang bekerja pada tube, karena hal itu dapat mempengaruhi rate creep tube. Secara umum, peningkatan temperature sekitar 25⁰F (12⁰C) atau peningkatan 15% stress dapat mengurangi setengah sisa umur bahkan lebih, dari umur pakai tube tersebut.
4. Perlu dilakukan pengecekan terhadap *burner* agar api yang dihasilkan baik.
5. Perlu diyakinkan untuk setiap start – up agar mengikuti prosedur yang ada.
6. Perlu dilakukan evaluasi *support system* agar tidak menyebabkan tube turun dan melengkung.

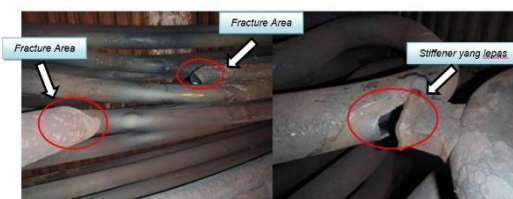
Gambar 2. Fracture area di superheater tube yang gagal.

Pada superheater dan reheater yang dioperasikan 30 sampai 85 °C (50 sampai 150 °F) melebihi temperatur normal operasi steam dalam tube, fluks panas yang tinggi menyebabkan tingginya temperatur dinding tube. Hal ini dapat menyebabkan tube mengalami *overheating*. *Fracture* utama biasanya memiliki tampilan *fishmouth* dan bisa berupa *thin-lip* atau *thick lip rupture* (ASM, *Metal Handbook*, 2002)

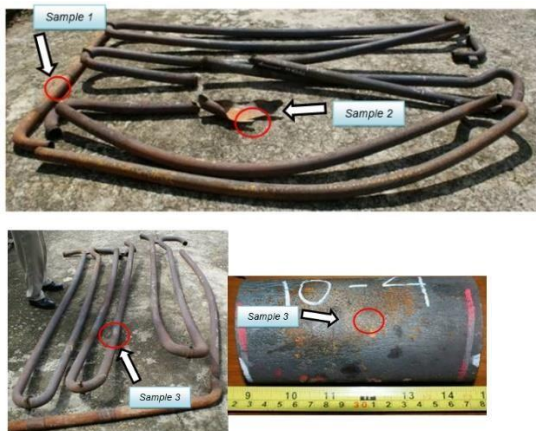
Gambar 3. Lokasi pengambilan sample untuk pengamatan struktur mikro

Sample 1	Benda uji yang diambil pada bagian sisi tube yang masih utuh, jauh dari sisi tube yang pecah dan tidak tampak adanya perubahan warna tube yang terlalu mencolok. Sample ini dianggap masih dalam keadaan baik.
Sample 2	Benda uji yang diambil pada bagian sisi tube yang pecah (row 9 baris ke 3)
Sample 3	Benda uji yang diambil pada bagian sisi tube yang terdeformasi ekstrim (row 10 baris ke 4). Bagian ini sudah mengalami bulging tetapi belum pecah

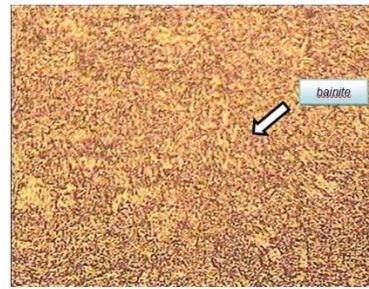
Gambar 8. Sampel 3 menunjukkan fase bainite, nital 2%, 400x

Dari hasil pengamatan struktur mikro tube row 9 dan row 10, terlihat struktur bainite. Perubahan struktur mikro ini tidak hanya terjadi pada superheater coil row 9 yang

kehilangan aliran pendingin akibat adanya rupture, tetapi juga terjadi pada row 10 yang tidak pecah dan masih memiliki aliran pendingin. Hal ini membuktikan bahwa pada bagian *superheater coil* ini telah mengalami pemanasan yang tinggi, melebihi temperatur pembentukan inti austenit (723°C). Superheater coil ini telah mengalami proses austenisasi kemudian mengalami pendinginan yang relatif cepat. Pendinginan yang relatif cepat ini menyebabkan terbentuknya fasa bainite yang memiliki nilai kekerasan yang jauh lebih tinggi dibandingkan dengan struktur perlit.

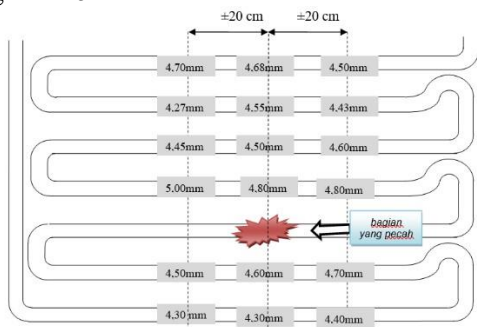
Gambar 5. Hasil Pengukuran ketebalan tube superheater row 9 yang pecah.

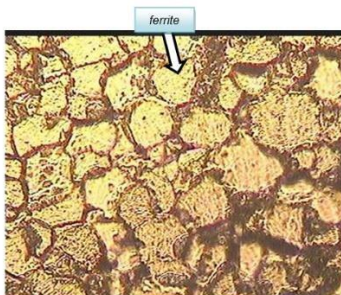
Gambar 6. Sampel 1 menunjukkan fase perlitte, nital 2%, 400x

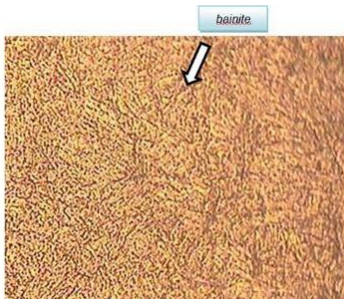
Gambar 7. Sampel 2 menunjukkan fase bainite, nital 2%, 400x

Overheating yang terjadi pada tube ini termasuk kategori *short – term overheating* yang dibuktikan dengan perubahan struktur mikro pada tube tersebut. *Short – term overheating* dapat diidentifikasi dengan pemeriksaan metalografi untuk memperoleh tampilan mikroskopik tube tersebut. Teknik identifikasi yang lain kurang efektif untuk menganalisa *short-term overheating*. Tube yang mengalami *short-term overheating* ujung pecahannya mungkin tumpul dan tetap mempertahankan sebagian besar ketebalan dinding tube nya atau secara bertahap lancip ke bibir pecahan (*knifelike*) . peristiwa pecahnya tube dapat terjadi sangat keras, terkadang peristiwa ini membengkokkan tube hampir dua kali lipat.
