REPAIR ROTOR GAS TURBINE GENERATOR 3006 J

ABSTRAK : Gas Turbine Generator salah satu pembangkit listrik yang sangat penting di PT. Pusri Palembang, interval inspection GTG sesuai dengan operation hour dari manufacture (CI, HGPI dan MI). Masalah yang terjadi di GTG P-III karena di karenakan spike yang menyebabkan GTG TRIP. Berdasarkan Interval Inspection GTG P-III di jadwalkan MI pada tahun 2021, aktual yang di lakukan pada tahun 2023. Setelah di lakukan MI dengan penggantian rotor spare (repair) bulan Februari – Maret 2023 ternyata GTG masih vibrasi tinggi dan berdasarkan vibrasi analysis rotor tersebut terindikasi unbalance dan bow. Untuk itu di lakukan insitu balancing (balancing di tempat) dan tidak berhasil di karenakan kemungkinan adanya mechanical looseness, light rub dan pada bow (marriage bolt, through bolt dan rotor turbine nut). Metode perbaikan GTG P-III di lakukan dengan penggantian rotor GTG dengan menggabungkan 2 rotor ex pakai dan ex spare yang vibrasi menjadi 1 rotor yang siap pakai. Pekerjaan tersebut belum pernah di lakukan sehingga di kerjakan tempat lain dengan pengawasan/pengecekan keta dari setiap langkah perbaikannya dari PT. Pusri Palembang. Perbaikan terse

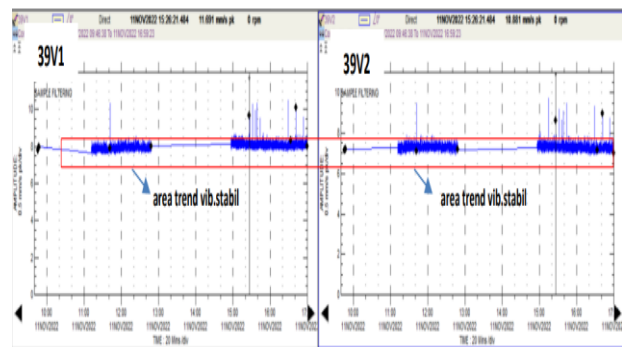
Gambar 3. Monitoring trend Vibrasi 10 november 2022

Dari data-data hasil monitoring trend vibrasi tersebut, sering terjadi spike sesaat 1-2 detik di semua sensor vibrasi. Sedangkan untuk amplitude spike vibrasi tersebut perubahan beban / proses dari interkoneksi antara GTG di masing-masing pabrik untuk mensupply aliran listrik di semua pabrik. Kondisi tersebut bisa juga merupakan indikasi bahwa performance equipment 3O-3006J (GTG P-III) sudah mulai mengalami penurunan (terkait umur peralatan).

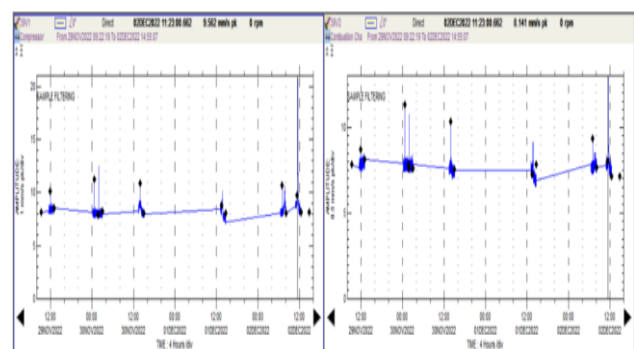
Gambar 4. Monitoring trend Vibrasi 02 desember 2022

Dari hasil pengamatan trend vibrasi tersebut, kondisi spike vibrasi masih sering terjadi hampir disemua channel dengan kondisi yang serupa dari data sebelumnya. Pada tanggal 02 Desember 2022 lebih kurang pukul 12.23.00 WIB, terjadi trend kenaikan vibrasi di channel 39V1 secara bertahap di beban ± 10 MW

Trend kenaikan tersebut berlangsung dari pukul 12.23.00 WIB s/d pukul 12.28.56 WIB (± 6 menit). Dari data yang terecord pada online monitoring, diketahui bahwa nilai amplitude overall vibrasi tertinggi di 20,7 mm/s peaks. Setelah itu, trend vibrasi turun secara perlahan ketika dilakukan penurunan beban GTG-PIII ke-9 MW. Dari data spectrum frequency pada channel 39V1 pada momen terjadi kenaikan vibrasi, terindikasi amplitude frequency dominan di- 1X RPM putaran speed Turbine, naik secara perlahan/bertahap seolah-olah terjadi anomali unbalance pada gas turbine. Trend kenaikan vibrasi Channel 39V1 Spectrum Frequency vibrasi Channel 39V1. Dengan kondisi beban GTG yang diturunkan, maka vibrasi turun secara perlahan kembali ke kondisi vibrasi semula.

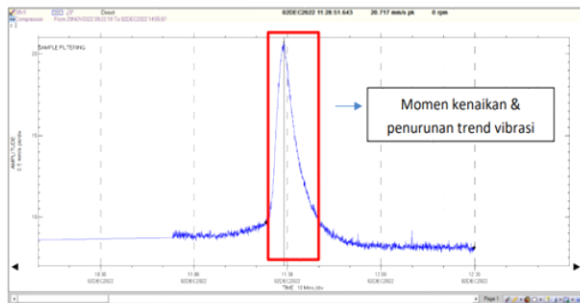
Gambar 5. Trend Kenaikan Vibrasi Channel 39V1

- 1) Coupling yang mulai mengalami penurunan dalam meredam vibrasi sehingga ketika ada perubahan mendadak dari kondisi operasional, coupling tidak mampu mentransmisikan daya dengan baik
- 2) Komponen-komponen di dalam equipment gas turbine mulai mengalami penurunan performance terkait dengan umur peralatan seperti :
 - a) Terindikasi bearing dalam kondisi over clearance sehingga saat terjadi perubahan beban pergerakan rotor tidak dapat diredam oleh bearing

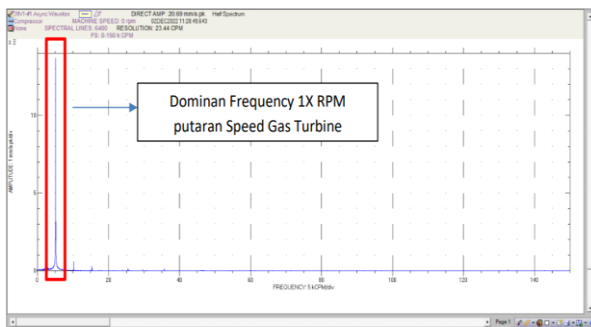
Gambar 6. Spectrum Frequency vibrasi channel 39V1

- b) Penurunan performa komponen tersebut juga dapat mengganggu stabilitas pergerakan rotor (Repair rotor unit GTG).

Berdasarkan data-data (rekom) yang di dapat, maka pada februari 2023 dilakukan major inspection Turbin gas dan load gear GTG3 dimana rotor yang dipersiapkan merupakan spare rotor PT PUSRI Palembang yang sudah di repair. Tanggal 6 maret 2023 dilakukan di lakukan proses Start Up masih ditemukannya kondisi vibrasi tinggi diarea turbine pada channel 39V1 sampai menyentuh level alarm (danger) ketika speed turbine menuju speed normal ± 5100 RPM, sehingga menyebabkan tripnya equipment GTG P-III Berdasarkan data hasil monitoring vibrasi menggunakan Adre 408 adalah sebagai berikut :

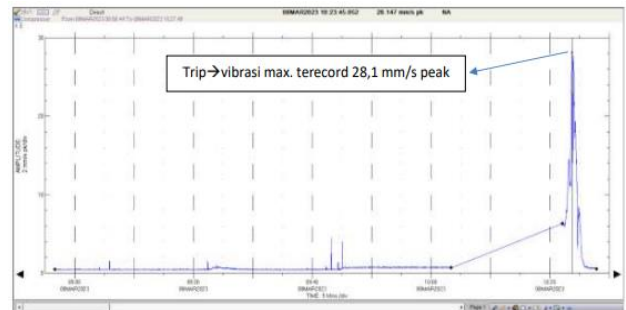
Gambar 7. Trend vibrasi Channel 39V1

Dari data trend vibrasi Channel 39V1, vibrasi maximum yang terecord adalah 28,1 mm/s peak.

maka akan dilakukan in-situ balancing di equipment 30-3006J (GTG P-III), Untuk proses in-situ balancing menggunakan alat SKF Microlog Analyzer. Sedangkan untuk penambahan massa trial weight ataupun massa correction dilakukan di coupling side area accesoris gear.

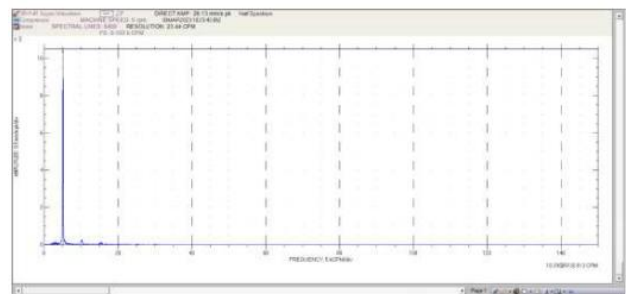
Gambar 8. Spectrum frequency dominan di 1X RPM

Dari data spectrum frequency vibrasi di Channel 39V1, dominan frequency di 1X RPM pada speed ± 5132 RPM. Maka dapat disimpulkan sementara penyebab tingginya vibrasi di equipment 30-3006J adalah sebagai berikut:

1. Rotor turbine Unbalance
2. Rotor turbine Bow

tetapi mengalami kegagalan dikarenakan karakter rotor tidak stabil dan terjadinya indikasi rubbing pada rotor.

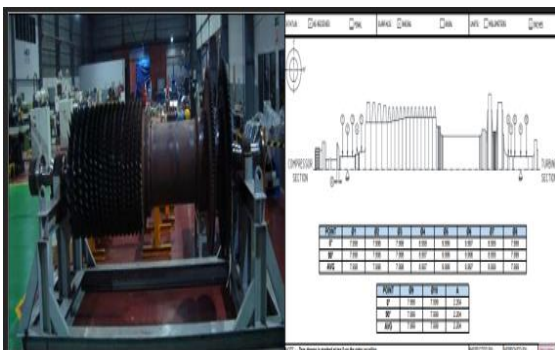
Gambar 9. Pemeriksaan Visual, dimensi dan run out ex rotor GTG

1. Lakukan incoming Inspection sebelum di lakukan pekerjaan (Visual, Dimensial, RunOut).

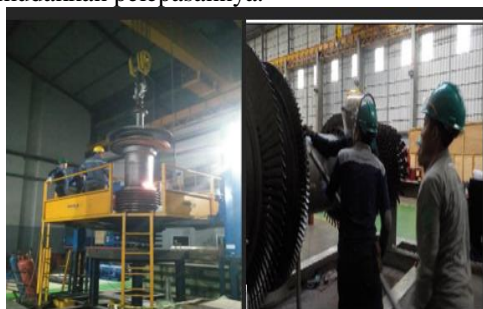
Gambar 10. Buka compressor turbine rotor

2. Pembuatan Mandrell untuk individual balancing, di mana mandrel tersebut di lakukan balancing dahulu sebelum di gunakan.
3. Membuka Compressor & Turbin Rotor di lakukan dengan membuka marriage bolt dan di lakukan pemanasan rotor pada posisi vertikal sehingga memudahkan pelepasannya.

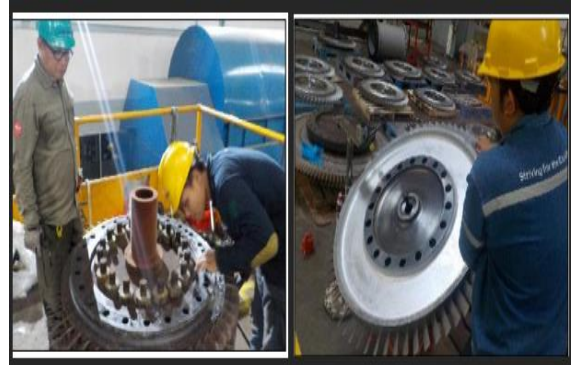
Gambar 11. Pelepasan compressor dan turbine rotor

4. Membuka disck bagian Compressor Rotor dengan membuka baut through bolt dan melepas satu persatu dari 16 stage compressor rotor dan 2 stage turbine rotor.

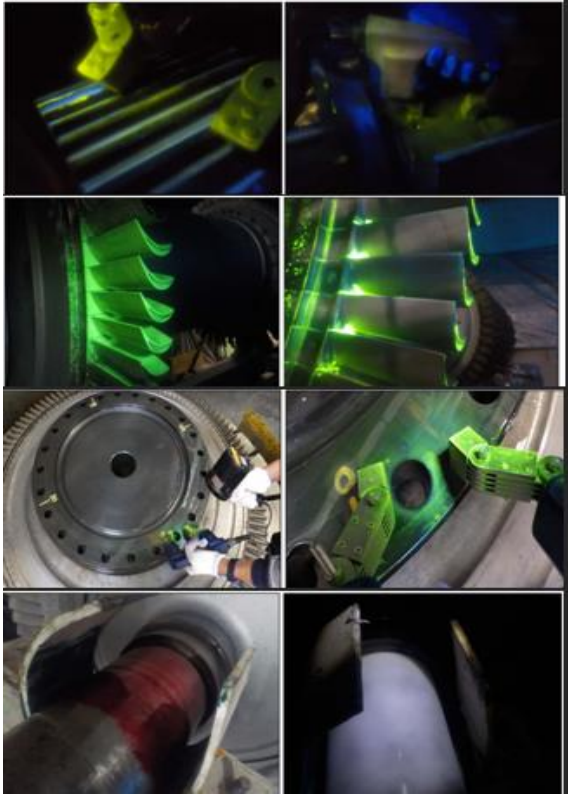
Magnetic Particle Test at Thrust Collar, Turning Gear, Bearing Journal, Oil Deflector Turbine Side & Compressor Side of GT Turbine, Fluorescent Penetrant Test at Buckle dan Red Dye Penetrant Test at Bearing Journal Turbine Side & Compressor Side, Magnetic Particle Test at Compressor Disc, Magnetic Particle Test at Distance Piece, Magnetic Particle Test at 1st Turbine Disc dan Magnetic Particle Test at 2nd Turbine Disc

Gambar 12. Pengecekan NDT, Magnetic Particle Test untuk 16 stage compressor & 2 stage turbine

5. Melakukan Pembersihan total secara mekanis/ kimia compressor dan turbine rotor sehingga kotoran yang melekat bisa bersih.
6. Lakukan Inspeksi NDT & Magnetic Particle Test di semua bagian 16 stage compressor dan 2 stage turbine.

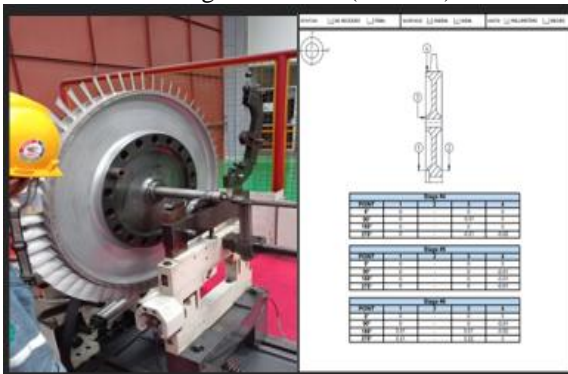
Gambar 13. Run out disk compressor dan turbine

- Lakukan individu Balancing disk compressor rotor (16 stage) dan turbine rotor (2 stage). Sebelum di balancing disk compressor dan turbine di lakukan runout dengan menggunakan dial indikator tidak melebihi sama dengan 0.05 mm (0.002 in)

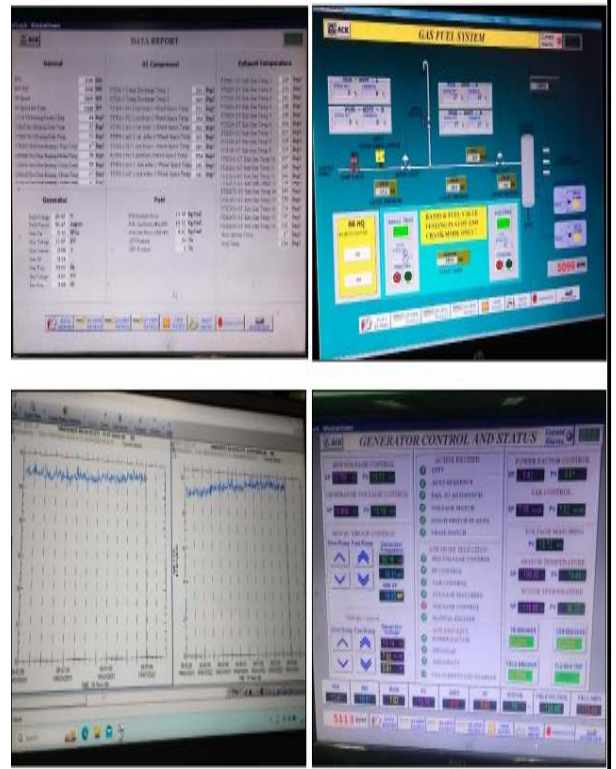
Gambar 18. Hasil pemasangan di lapangan

Performance test unit Gas Turbine Generator P-III telah dilakukan sampai pada beban 10MW dengan hasil yang baik. Setelah Perbaikan tidak adanya GTG P-III trip yang di sebabkan oleh vibrasi tinggi pada channel V1 dan V2 selama periode November 2023 sampai Maret 2024.

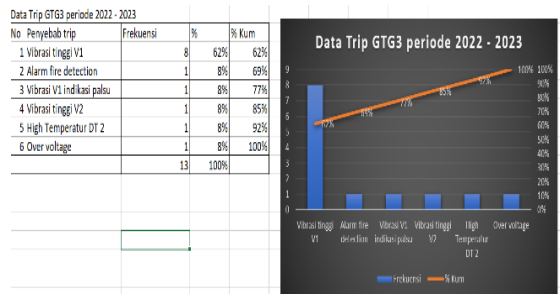
Gambar 19. Data sebelum perbaikan rotor GTG

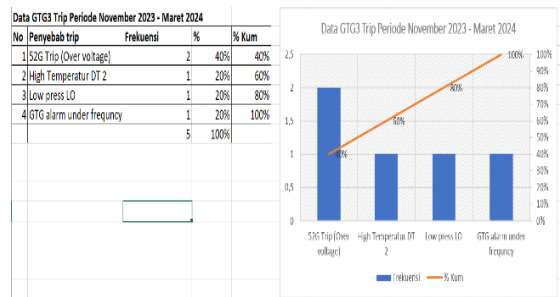
Gambar 20. Data sesudah perbaikan rotor GTG
