ANALISA KEGAGALAN KEBOCORAN RISER TUBE KATALIS REFORMER DAN EVALUASI METODA PERBAIKANNYA DI PABRIK PETROKIMIA

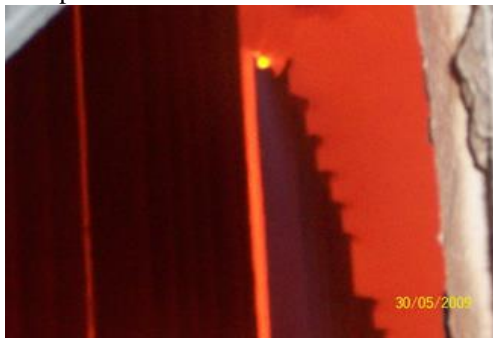
Pada Sabtu tanggal 30 Mei 2009 sekitar pukul 16.00 WIB, pihak Operasi menemukan adanya indikasi kebocoran pada Riser Tube Top Row 5 (dihitung dari utara ke selatan) yang ditandai dengan semburan syn gas berwarna kebiruan (seperti yang tampak pada gambar dibawah), pada top riser row 5 ini sudah sekitar 2 bulan insulation di bawah insulation can turun (melorot). Terdapat kebocoran syn gas di area riser tube katalis, detail dapat di lihat di gambar 2. Sehingga di putuskan untuk men shut-down kan pabrik untuk melakukan perbaikan pada daerah tersebut.

Gambar 2. Kondisi bocoran Syn gas pada Top Riser yang ditandai oleh api biru

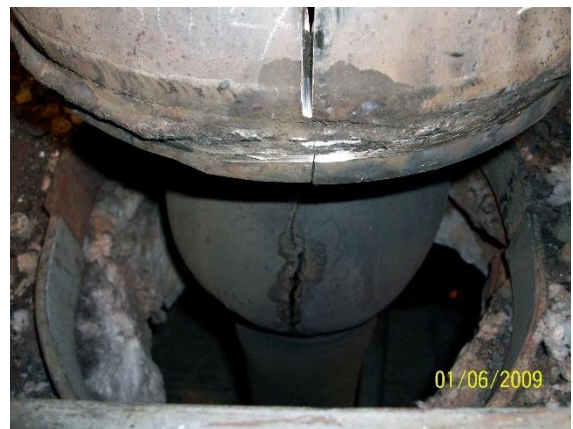
Setelah dilakukan pengamanan, buka isolasi sekitar top Riser serta buka insulation can untuk melihat kondisi riser, setelah dibuka didapati kondisi top riser pada area RF 9 mengalami bulging yang cukup besar dan merata. Kondisi ceramic insulation didalam insulation can banyak yang hilang dan sebagian terbakar. Hasil pengukuran circum terukur keliling tube riser 631 mm (original circum 430 mm) serta terdapat crack terbuka sebanyak 2 ea dengan panjang sekitar 150 mm dan 75 mm menghadap kearah utara. Detail gambar dan ilustrasi visual dapat di lihat di gambar 3 dan 4.

Gambar 3. Lokasi kerusakan Riser Tube Top row 5 pada area RF 9

1. Penyebab kerusakan tube riser top row 5 pada area RF 9, diduga terjadi karena long term overheating yang menyebabkan penurunan ketahanan creep material sehingga terjadinya bulging dan akhirnya menjadi crack terbuka.
2. Terjadinya long term overheating diduga disebabkan oleh kondisi insulation can yang rusak akibat lepasnya insulasi dibawahnya.

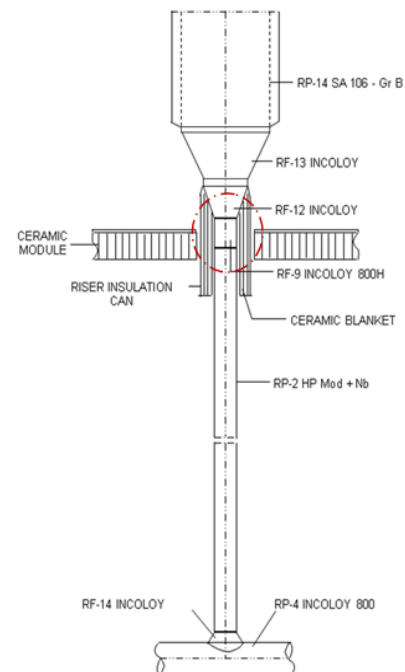
Gambar 4. Sket area sekitar Riser Tube yang mengalami kerusakan

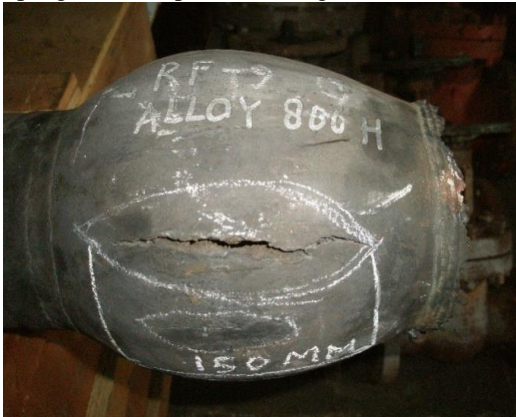
Gambar 5 . Kondisi crack sebanyak 2 ea dengan panjang sekitar 150 mm dan 75 mm

Berdasarkan dari pemeriksaan visual yang dilakukan diketahui bahwa patahannya merupakan patahan getas yang mana material sudah mengalami deformasi plastis yang merupakan akibat dari kombinasi tekanan dan peningkatan temperature. Berdasarkan hasil pemeriksaan di lapangan terlihat kondisi isolasi di area tersebut sudah rusak mengakibatkan terjadi peningkatan temperature di area tersebut. Kemudian dari evaluasi tersebut maka dilakukan pemilihan metoda perbaikan dengan tahapan sebagai berikut :
