ANALISIS PENYEBAB TERJADINYA BANJIR PADA PEMUKIMAN KUMUH DI KECAMATAN ILIR BARAT I PALEMBANG

Ramadhani^{1*}, A. Siswanto¹ dan L. Teddy¹

¹ Teknik Arsitektur, Universitas Sriwijaya, Palembang
Corresponding author: ramaddoni048@gmail.com

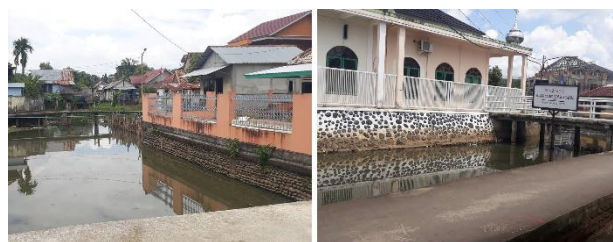
Gambar 3 Kondisi Lingkungan Pemukiman di Sempadan Sungai

Pada kawasan pemukiman di Bukit Lama ini tempat tinggal atau bangunan yang terbangun di sepanjang sungai mengambil bagian bantaran sungai (Gambar 3), oleh karena itu terjadinya penyempitan alur sungai dan daya tampung deras aliran air yang semakin berkurang, sehingga setiap terjadinya curah hujan tinggi air meluap menggenangi pemukiman. Dengan berkembangnya bantaran sungai sebagai kawasan pemukiman berdampak turunnya nilai fungsi sungai sebagai retarding pond, ancaman banjir, dan dapat menurunkan kualitas lingkungan sekitar kawasan pemukiman.

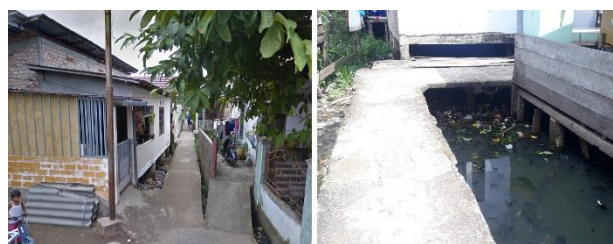
Gambar 4 Kondisi Terjadinya Sedimentasi dan Penumpukan Sampah Pada Sistem Drainase.

Permasalahan lain yang menjadi penyebab terjadinya banjir di pemukiman Bukit Lama adalah akibat dari dampak perilaku manusia dalam mengelola sampah. Terdapat banyak sampah yang menggenangi di sekitar perumahan warga (Gambar 4 kanan), hal ini dapat menyebabkan tidak akan mempunyai daya resapan menampung air dalam jumlah yang besar sehingga air akan meluap melebihi batas normal. Dengan adanya

sampah disekitar warga juga menyebabkan dapat timbulnya bau disekitar pemukiman dan timbulnya penyakit. Sampah juga menyumbat aliran drainase disekitar pemukiman yang menyebabkan tersumbatnya aliran air (Gambar 4 kiri).

Hal ini terjadi dikarenakan faktor tata ruang yang kurang baik, minimnya tempat pembuangan yang tetap dan dekat dengan pemukiman sehingga para para warga yang juga kurangnya kesadaran akan kebersihan membuang sampah dibawah rumah nya di rawa-rawa.

Kesadaran warga sekitar kawasan ini perlu lebih peka terhadap limbah sampah agar genangan sampah dibawah bangunan tidak bertambah banyak dan terjadinya sedimentasi. Bagi pemerintah juga dapat memberikan kontribusi dalam penanggulangan di area sekitar khususnya sampah, seperti memberi wadah tempat pembuangan sampah yang layak. Dapat melakukan analisis lebih lanjut mengenai sistem drainase pada kawasan dan juga pengerukan sedimentasi di rawa dan drainase sehingga dapat menambah daya tampung jumlah air yang lebih banyak dan warga sekitar pemukiman daerah rawa dapat menanam sejumlah tanaman secara alami yang dapat menjaga penyerapan air.

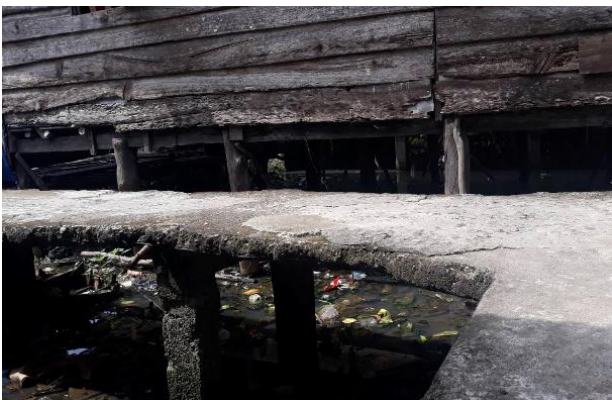
Gambar 5 Struktur Bangunan Panggung Sebagai Bentuk Respon Lingkungan

Namun respon bangunan yang berada di pemukiman tidak selaras dengan respon masyarakat sekitar dalam menanggapi lingkungan. Seperti penjelasan sebelumnya salah satu penyebab utama bencana banjir yang terjadi di pemukiman ini dikarenakan akibat sedimentasi dan sampah sehingga saluran mengalami penyumbatan.
