KAJIAN INFRASTRUKTUR PEMUKIMAN DI DESA TELANG KARYA

M. Rizky¹, A.F. Halim¹ dan B.D. Saputra¹

¹ Arsitektur, Universitas Sriwijaya, Palembang
Corresponding author: mriz290504@gmail.com

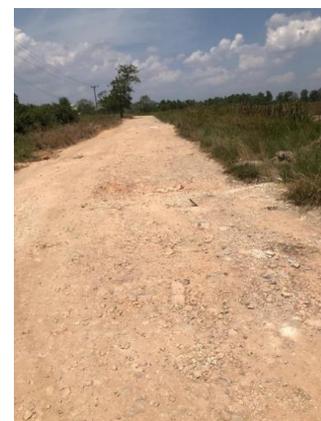
Gambar 4. Jalan Masih Tanah Merah dengan Kondisi Lumayan Hancur dan Berlubang
Diolah Oleh Penulis, Tahun 2023

Akses ke desa ini pertama harus melalui jalur darat dengan jarak yang lumayan jauh dan kondisi yang lumayan hancur sehingga kendaraan lumayan terhambat dan waktu tempuh menjadi lumayan lama.

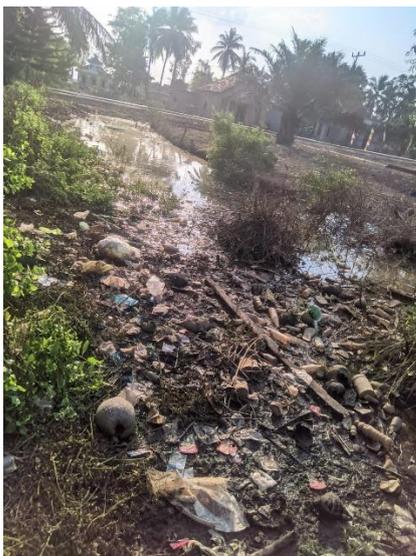
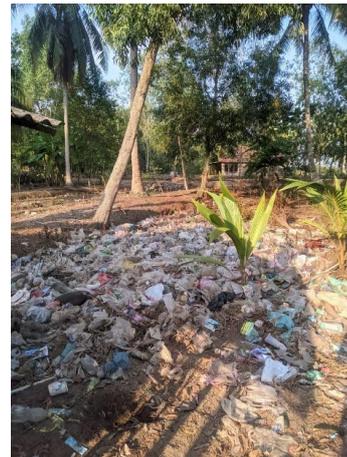
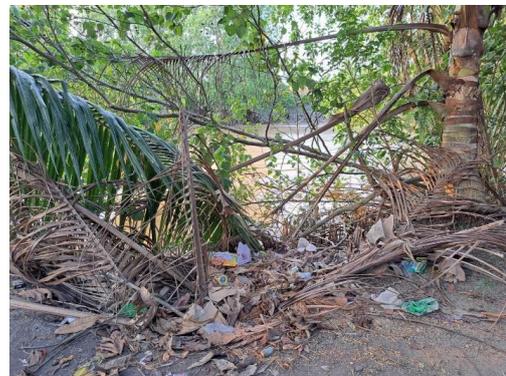
Gambar 6. Sampah Di Lingkungan Sekitar
Diolah Oleh Penulis, Tahun 2023

Gambar 7. Sampah Di Pekarangan Rumah
Diolah Oleh Penulis, Tahun 2023

Gambar 8. Sampah di Dekat Tepian Sungai
Diolah Oleh Penulis, Tahun 2023

Kondisi lingkungan pada Desa Telang Karya, Kecamatan Muara Telang, Kabupaten Banyuasin dikelilingi oleh sawah dan terlihat kurang terawat pada tepian Sungai karena kebiasaan Masyarakat desa itu sendiri yang disebabkan oleh tidak adanya infrastruktur untuk membuang sampah.

Desa ini tidak memiliki tempat sampah sehingga terdapat beberapa titik pada desa ini yang menjadi tempat Masyarakat untuk membuang sampah seperti belakang rumah dan tepian sungai sehingga tidak enak untuk dipandang dan tidak baik untuk Kesehatan.

Harus diadakan semacam lembaga khusus untuk mengolah sampah di desa tersebut untuk mengontrol sampah yang ada di desa. Kemudian semua warga harus diedukasi mengenai perbedaan jenis-jenis sampah, dan menyediakan tempat sampah di depan rumah masing-masing sesuai jenis sampah.

Lembaga khusus ini dapat meminta iuran untuk menjalankan sistem pengolahan sampah ini, mulai dari pengangkutan sampah dari tiap-tiap rumah, hingga untuk proses pengolahan sampah. Hal ini untuk menghentikan kegiatan membuang sampah ke Sungai oleh Masyarakat, mengingat masyarakat desa ini menggunakan air sungai untuk kebutuhan sehari-hari.

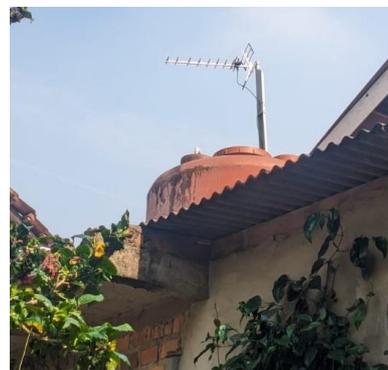
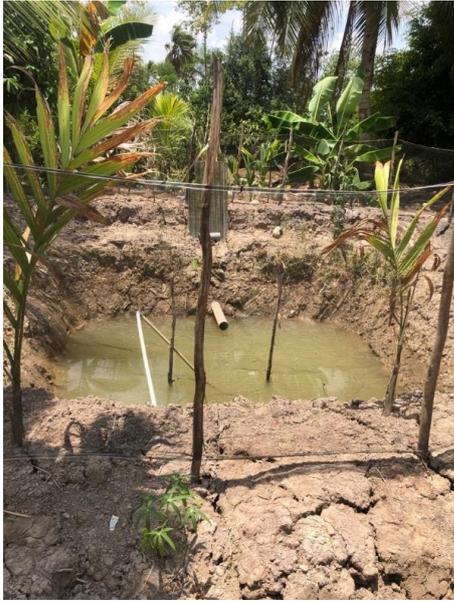
Gambar 9. Tandon Sebagai Penampungan Air
Diolah Oleh Penulis, Tahun 2023

Gambar 10. Lubang Penampungan Air Diolah Oleh Penulis, Tahun 2023

Untuk penggunaan air oleh masyarakat sendiri sudah dari lama air sungai tersebut hanya digunakan untuk mandi dan mencuci saja, tidak digunakan untuk memasak karena air disungai itu cenderung keruh, tetapi ada beberapa warga yang tetap menggunakan air dari sungai untuk dikonsumsi dengan cara disaring terlebih dahulu, lalu di tampung disuatu wadah untuk dibiarkan mengendap sehingga hanya diambil air yang jernih saja

Air bersih pada desa ini diambil langsung dari sungai dan melalui proses pengendapan alami maupun dibantu dengan kaporit. Pada musim kemarau air menjadi memiliki rasa sedikit asin, hal ini menyebabkan adanya kemungkinan air akan tetap kotor dan juga memiliki bau besi yang sangat kuat sehingga tidak layak untuk digunakan.

Warga dapat menyediakan 2 tempat penampungan air, dimana masing-masing memiliki fungsi terpisah untuk mengendapkan kotoran dan menyimpan air bersih. Masyarakat juga bisa menyediakan filter air diantara tempat 1 dan tempat 2, sehingga prosesnya adalah ketika tempat 1 sudah mengendapkan kotoran pada air yang diambil dari Sungai, maka air akan dialiri melewati filter air sebelum menuju tempat 2 sebagai penampungan air bersih. Hal ini dapat meminimalisir kotoran pada air ikut terbawa ketika air akan digunakan untuk kegiatan sehari-hari dan juga dapat memudahkan proses pembersihan kotoran yang menumpuk karena hanya terkumpul pada

tempat 1 saja dan kurang atau tidak mempengaruhi tempat 2.

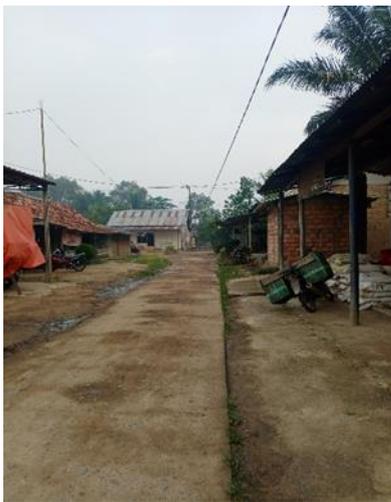
Gambar 11. Jalan Daerah Tepian Sungai Diolah Oleh Penulis, Tahun 2023

Untuk jalan di Desa Telang Karya, Kecamatan Muara Telang, Kabupaten Banyuasin sudah menggunakan jalan beton, akan tetapi ada beberapa titik yang sudah rusak

karena terkikis air Sungai yang meluap Ketika pasang besar di akhir tahun.

Terdapat beberapa titik jalan yang rusak atau berlubang akibat terkikis oleh air Sungai yang pasang. Kemudian ada juga jalan yang masih menggunakan permukaan tanah langsung sehingga tidak rata dan menimbulkan debu ketika dilewati oleh kendaraan.

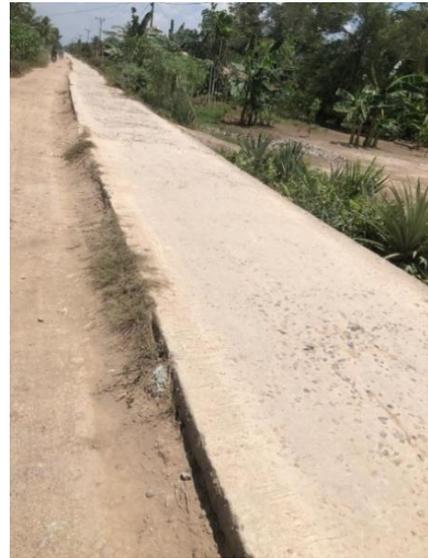
Gambar 12. Jalan Setengah Beton, Setengah Tanah Diolah Oleh Penulis, Tahun 2023

Dan juga masih lumayan banyak jalan yang hanya di cor beton setengah, lalu setengahnya lagi masih tanah. Hal ini menyebabkan ketika waktu hujan tiba lumpur yang berasal dari jalan tanah naik ke jalan cor, karena menempel di roda motor warga yang melintas.

Dibutuhkan peran pemerintah dalam pengadaan akses jalan, terutama menyelesaikan jalan yang terdapat bagian yang setengah dari tanah, dan setengah dari cor beton yang juga sudah mulai rusak sehingga permukaan jalan sangat tidak rata dan rawan untuk menimbulkan kecelakaan terutama masyarakat yang melewati jalan ini menggunakan motor.

Proyek jalan ini diharapkan mengutamakan efisiensi dan kualitas mengingat akses desa ini harus menggunakan 'ketek' sehingga pengadaan material mungkin akan memerlukan biaya lebih dan mayoritas Masyarakat adalah petani sehingga jalan akan sering dilalui kendaraan seperti traktor dan membutuhkan kualitas jalan yang baik agar tidak mudah rusak.

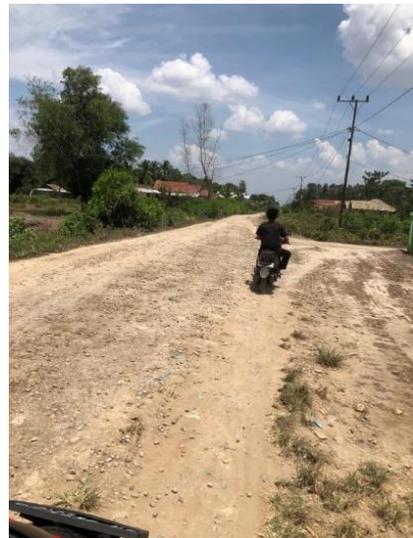
Gambar 13. Tidak Terdapat Lampu Jalan Diolah Oleh Penulis, Tahun 2023

Susah untuk menemukan lampu jalan pada desa ini, dan jikapun ada, lampu tersebut dibuat secara sukarela oleh warga. Jadi pada malam hari, jalan pada desa ini akan gelap.

Lampu jalan di desa ini tidak merata karena hanya tersedia oleh inisiatif Masyarakat sendiri yang ingin

membuat lampu penerangan untuk jalan sehingga jalanan pada des aini lumayan gelap ketika malam.

Untuk jalan di sekitar rumah warga masih dapat diterangi oleh lampu teras, namun pada akses jalan yang digunakan agak jauh dari pemukiman sebaiknya ditambahkan lampu penerangan untuk memudahkan akses masyarakat desa itu sendiri ketika malam hari.

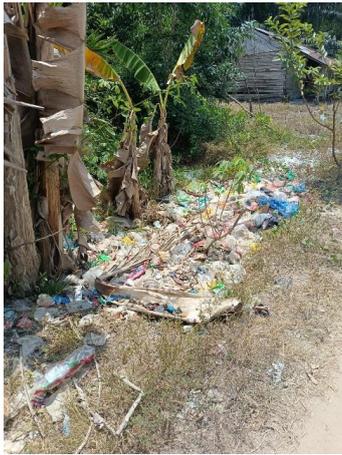
Gambar 14. Tidak Terdapat Tempat Sampah Diolah Oleh Penulis, Tahun 2023

Desa ini tidak memiliki tempat sampah sehingga para warga biasanya membuang sampah di Sungai atau dibiarkan di pinggir Sungai dan juga ada Masyarakat yang menimbun sampah di belakang rumah untuk nantinya akan dibakar

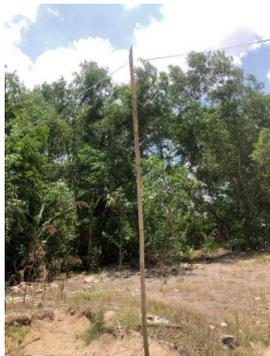
Gambar 16. Tiang Listrik Kayu Diolah Oleh Penulis, Tahun 2023

Tiang listrik pada desa ini beberapa sudah menggunakan tiang listrik pada umumnya yang berbahan besi, namun ada juga beberapa titik dimana tiang listriknya hanya menggunakan tiang kayu seperti bambu sehingga rawan ambruk ketika cuaca sedang tidak bagus dan menyebabkan korsleting karena kabel yang terjatuh.

Tiang listrik pada desa ini tidak merata, ada yang sudah menggunakan tiang listrik standar, dan tiang dari kayu. Untuk peletakan tiang listrik, lebih baik utamakan pada daerah pemukiman karena daerah ini yang paling banyak butuh akses listrik dan agar lebih aman karena tiang dari kayu rawan lapuk dan rusak akibat cuaca sehingga dapat membahayakan warga sekitar ketika suatu-waktu tiang dari kayu tersebut rusak.

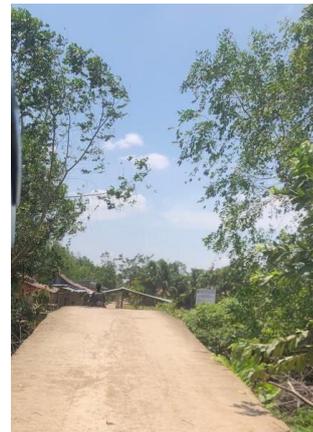
Gambar 18. Jembatan Tanpa Railing Diolah Oleh Penulis, Tahun 2023

Karena akses desa ini harus melalui Sungai terlebih dahulu, terdapat beberapa sisi desa yang terpisah oleh aliran Sungai sehingga ditempatkan jembatan untuk menyebrangi Sungai tersebut, namun jembatan ini memiliki kekurangan yang cukup fatal seperti kemiringan jembatan yang terlalu curam, terdapat jembatan yang hanya cukup dilewati 1 buah motor, dan terdapat jembatan yang tidak memiliki railing sehingga berbahaya ketika ada kendaraan yang oleng ketika melewati jembatan.

Pada jembatan yang menjadi akses utama untuk menghubungkan desa sebaiknya diperhatikan mengenai keamanan dan kemudahan dalam penggunaan jembatan. Seperti dengan memberikan railing pada sisi kiri dan kanan jembatan, dan juga memperhatikan standar kemiringan jembatan mengingat kecepatan kendaraan yang melewati jembatan ini termasuk lambat sehingga rawan terjatuh jika kemiringannya terlalu curam akibat kekurangan tenaga ketika melewati area masuk jembatan.
