KAJIAN GEOMETRI JALAN ANGKUT TAMBANG DARI FRONT KE DISPOSAL PADA PT X

GEOMETRY STUDY OF MINE TRANSPORTATION ROADS FROM THE FRONT TO DISPOSAL IN PT X

Fitriani A¹, R. Jannah², J. Wiratama³

¹⁻³Program Studi Teknik Pertambangan, Fakultas Sains dan Teknologi, Universitas Jambi

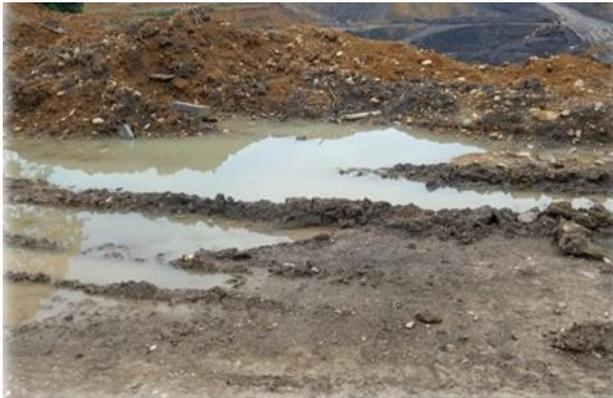
Geometri jalan angkut tambang dari *front* penambangan Pit IV ke *disposal area* pada PT X memiliki jarak yaitu 795,5 meter dengan kondisi jalan dua lajur dan alat angkut terbesar yang melaluinya adalah *Dump Truck Hino FM 260 Ti*. Kondisi jalan aktual selama observasi pada lokasi ini didapatkan beberapa kondisi jalan yang menunjukkan bahwa pada jalan tersebut memiliki angka kemiringan melintang yang kecil sehingga air dapat tergenang di permukaan jalan (Gambar 1). Selain itu, lebar jalan yang masih sempit juga menjadi salah satu permasalahan yang harus diperbaiki (Gambar 2) serta tidak adanya *superelevasi* yang baik juga dapat menyebabkan alat angkut tidak bekerja maksimal saat membelok (Gambar 3). Kondisi tersebut belum dapat dikatakan ideal dikarenakan masih memiliki beberapa kondisi yang dapat menghambat kinerja dari alat angkut.

Gambar 1. Kondisi jalan aktual yang tergenang air

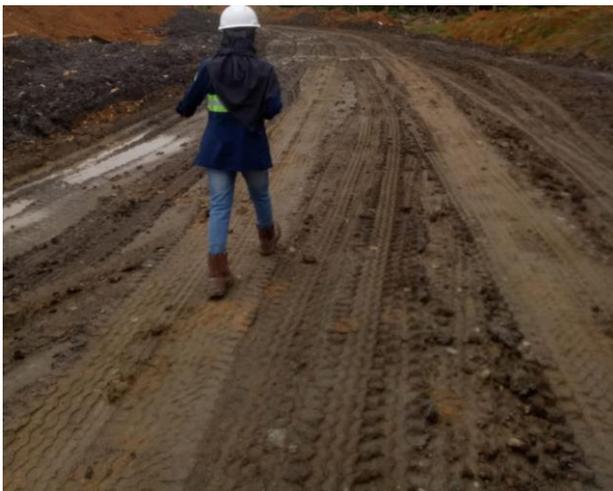
Gambar 2. Kondisi jalan aktual yang sempit

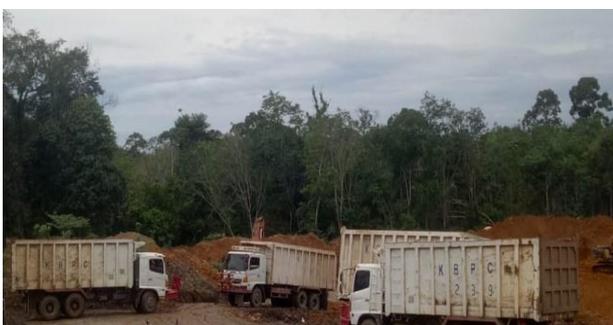
Gambar 3. Kondisi jalan aktual pada saat di tikungan

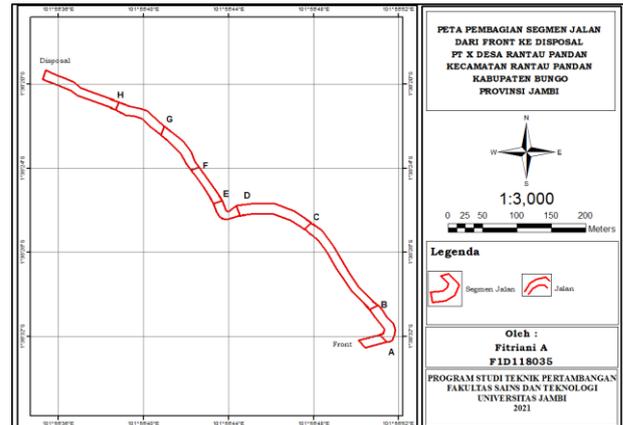
Pembagian segmen jalan angkut berdasarkan kondisi jalan terdiri dari 9 segmen yang terdiri dari 2 segmen jalan dalam kondisi tikungan dan 7 segmen jalan dalam kondisi jalan lurus. Pada segmen jalan lurus ditemukan 2 jalan dalam kondisi tanjakan (Gambar 4). Peta tersebut didapatkan dengan melakukan pengambilan titik koordinat pembagian segmen jalan dengan menggunakan *GPS* yang kemudian diolah dengan menggunakan *software Arcmap 10.8*.

Gambar 4. Peta pembagian segmen jalan

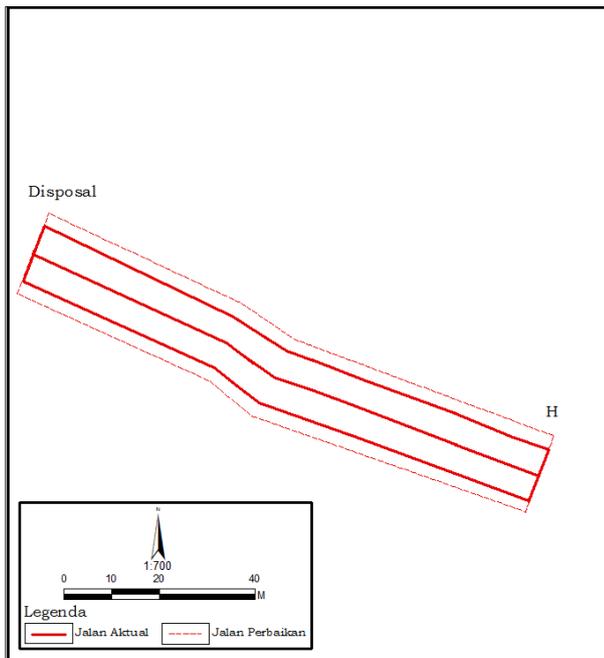
Segmen jalan yang memerlukan penambahan lebar jalan tertinggi adalah segmen H – Disposal yang dalam hal ini juga merupakan jalan dengan kondisi tanjakan. Sehingga diperlukan adanya perbaikan pada jalan tersebut. Oleh sebab itu, perlu dilakukan penambahan lebar jalan pada segmen tersebut agar tidak menghambat kinerja dari alat angkutnya pada saat beroperasi. Lebar jalan angkut yang tidak sesuai dengan alat angkutnya dapat menyebabkan alat angkut bekerja tidak maksimal. Di mana dapat memperlambat kecepatan alat angkut dan berpotensi dapat menyebabkan kecelakaan pada saat alat angkut berpapasan [8]. Segmen jalan H-Disposal aktual memerlukan penambahan lebar jalan tertinggi yaitu 2,7m untuk memenuhi standar yang seharusnya (Gambar 5).

Gambar 5. Segmen jalan H – Disposal

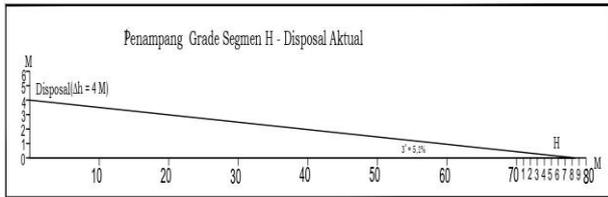
Segmen *H-Disposal* merupakan salah satu dari 9 segmen jalan yang dilakukan pengukuran terhadap kemiringan jalan pada segmen jalannya. Di mana segmen *H-Disposal* memiliki kemiringan jalan dengan nilai *grade* jalan tertinggi namun masih memenuhi standar yang

digunakan. Sehingga tidak perlu diadakannya perbaikan kondisi kemiringan jalan (Gambar 6).

Gambar 6. Segmen jalan H – Disposol aktual

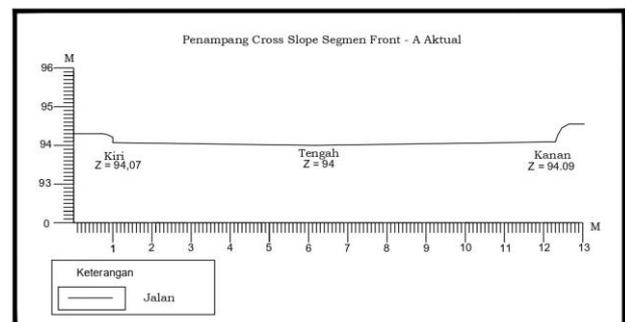
Kondisi segmen jalan yang memiliki *cross slope* yang belum memenuhi standar salah satunya yaitu segmen *Front - A* yang merupakan segmen jalan dengan angka perbaikan beda tinggi yang tertinggi (Gambar 7). Perbaikan *cross slope* jalan nantinya akan digunakan sebagai acuan dalam perbaikan beda tinggi kemiringan melintang (*cross slope*) segmen jalan.

Gambar 7. Segmen jalan *Front - A* aktual

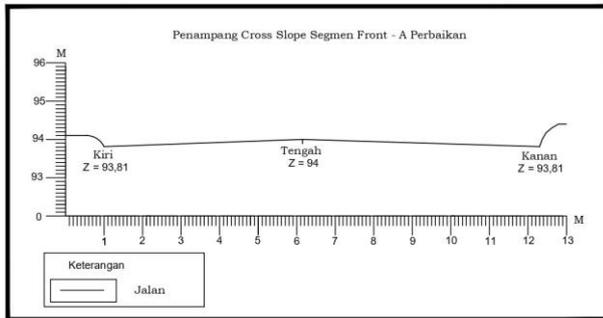
Gambar 8. Segmen jalan *Front* – A perbaikan

Kondisi dari *cross slope* yang ideal berdasarkan lebar jalan pada segmen jalan *Front - A* yang telah dilakukan perbaikan dengan mengacu pada standar yang digunakan (Gambar 8). Dengan kurangnya angka *cross slope* akan menyebabkan banyak terjadinya genangan air di jalan angkut yang tentunya dapat menghambat kinerja alat angkut. Selain itu, faktor keamanan juga diperhitungkan karena jalanan dapat licin dan berbahaya untuk dilalui kendaraan. Dengan adanya nilai beda tinggi dan *cross slope* yang baik maka air hujan akan mengalir ke bagian pinggir jalan sehingga tidak menghambat kinerja alat angkut.

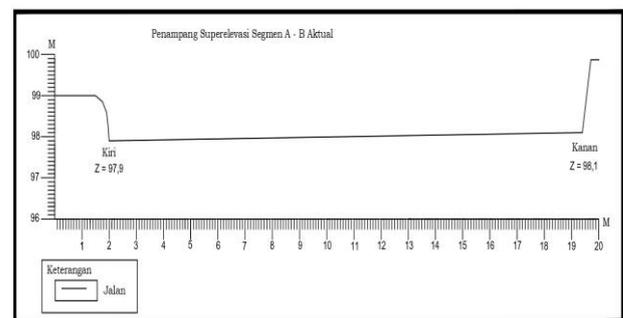
Segmen A-B merupakan jalan tikungan yang memerlukan perbaikan antara sisi kiri dan sisi kanannya tertinggi. Segmen ini merupakan segmen dengan arah belokan mengarah ke kiri sehingga sisi kanan jalan seharusnya lebih tinggi daripada sisi kiri jalan. Dengan perbedaan beda tinggi berdasarkan perhitungan *superelevasi*. Kondisi aktual (Gambar 9) dan perbaikan (Gambar 10) pada segmen A – B telah disesuaikan dengan perhitungan standar yang digunakan.

Gambar 9. Segmen jalan A - B aktual

Untuk dapat mencapai *superelevasi* yang sesuai dengan standar yang digunakan, maka perlu dilakukan perbaikan beda tinggi antara kedua sisi jalan tersebut yang disesuaikan dengan lebar jalan aktualnya. Adapun besarnya nilai dari beda tinggi yang harus dibuat agar dapat memenuhi *superelevasi* standar adalah 0,713 m (71,3 cm) pada segmen A – B dan 0,512 m (51,2 cm) pada segmen D – E (Tabel 7).

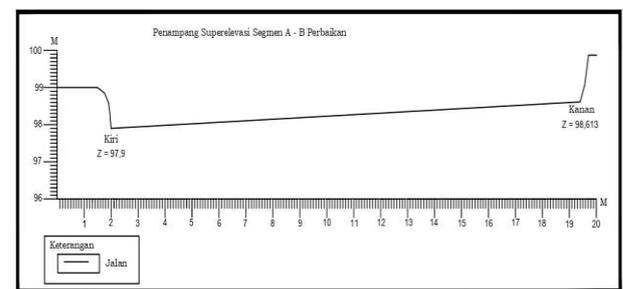
Gambar 10. Segmen jalan A – B perbaikan
