Kajian Permukiman Kumuh Tepian Sungai Ditinjau Dari Karakter Spasial Kawasan (Kelurahan Gandus Palembang)

¹Teknik Arsitektur, Universitas Sriwijaya, Palembang.

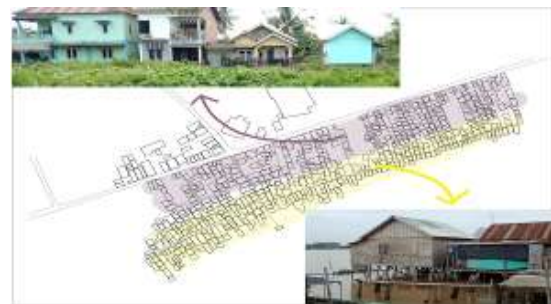
Gambar 3. Jenis Massa Bangunan
Sumber: Analisa Penulis, 2022

Untuk jenis massa bangunan di kawasan tersebut terbagi menjadi 2 yaitu bangunan permanen (bangunan terbuat dari dinding batu bata) dan bangunan semi permanen (bangunan terbuat dari kayu dan bisa pindah). Bangunan permanen sebagian besar berada di jalan utama. Untuk bangunan permanen yang berada tepat di depan jalan utama merupakan bangunan komersial dengan menggunakan fasad bangunan berupa *folding gate* (ruko). Sedangkan bangunan semi permanen mayoritas berada pada daerah dekat dengan tepian sungai. Untuk bangunan semi permanen yang berada tepat di depan sungai mus menggunakan fasad bangunan rumah panggung dengan kolom kayu log.

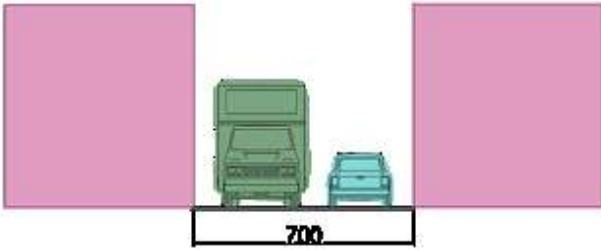
Gambar 4. Jalan Utama
Sumber: Analisa Penulis, 2022

Jalan utama yaitu Jl. Lettu Karim Kadir merupakan sirkulasi utama dua arah bagi transportasi umum (angkot, bis, dll), khusus (truk), dan pribadi (mobil, motor, dan sepeda). Jl. Lettu Karim Kadir berukuran 7 meter yang dapat dilalui dua mobil sekaligus dengan arah yang berlawanan. Pada Jl. Lettu Karim Kadir tidak terdapat pedestrian (trotoar) sehingga cukup membahayakan bagi pejalan kaki. Selain itu, untuk beberapa bangunan yang berada di depan Jl. Lettu Karim Kadir tidak memperhatikan GSB yang telah ditetapkan oleh pemerintah setempat sehingga tidak adanya batasan antara jalan dengan bangunan.

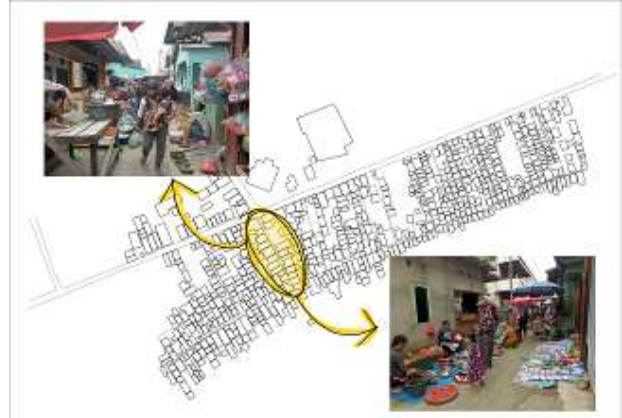
Gambar 7. Posisi Pasar Sayangan
Sumber: Analisa Penulis, 2022

Selain itu, terdapat pasar Sayangan yang hanya buka di hari Rabu dan Sabtu yang letaknya di depan pertigaan jalan menyebabkan lalu lintas di Jl. Lettu Karim Kadir padat sehingga sering terjadi kemacetan ditambah dengan keluar masuknya truk pengangkut barang dari pabrik MK II.

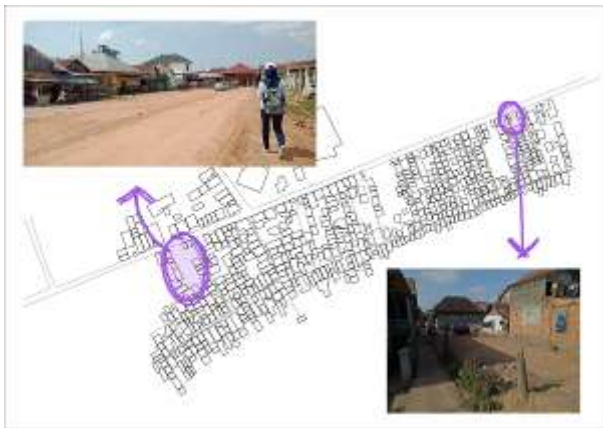
Gambar 9. Parkiran
Sumber: Analisa Penulis, 2022

Untuk parkir darat kendaraan pribadi, masyarakat setempat memarkirkan sepeda motor di jalan depan rumah masing-masing. Namun, ada beberapa rumah yang bisa memarkirkan kendaraannya apabila masih terdapat ruang yang cukup. Untuk kendaraan pribadi seperti mobil, masyarakat menumpang parkir pada lahan kosong milik warga lain yang berada di depan jalan utama.

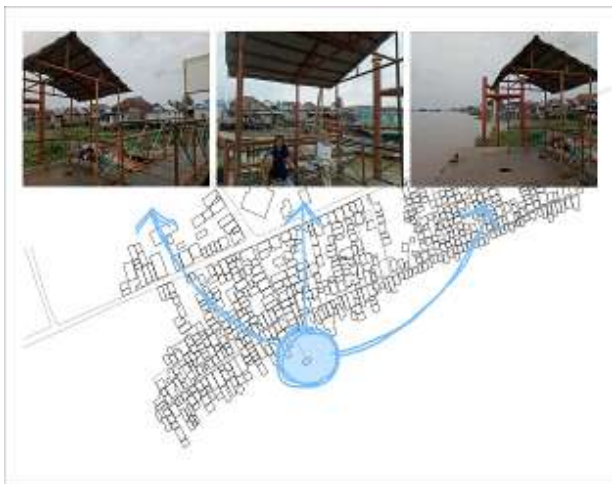
Gambar 10. Posisi Dermaga
Sumber: Analisa Penulis, 2022

Untuk sirkulasi laut terdapat dermaga pada titik berwarna biru. Selain itu untuk kapal (ketek dan bidar) atas kepemilikan pribadi terparkir di samping rumah warga masing-masing (khusus rumah panggung yang berada di depan Sungai

Musi). Dimana terdapat pedestrian yang berada di samping rumah bermaterial kayu atau beton sebagai akses menuju kapal dan sungai.

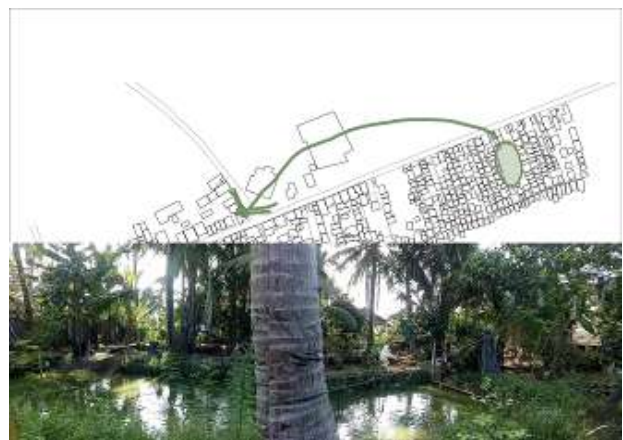
Gambar 12. Posisi Ruang Terbuka Berupa Tambak
Sumber: Analisa Penulis, 2022

Ruang terbuka berupa tambak merupakan suatu usaha yang dijalankan oleh salah satu masyarakat di kawasan tersebut yang dimana berlokasi berada di belakang rumah pemilik. Tambak ikan dikelilingi oleh seng sehingga masyarakat lain tidak bisa masuk ataupun mengakses tambak.

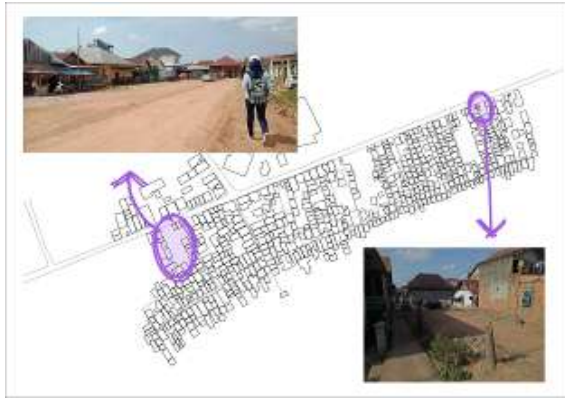
Gambar 13. Posisi Parkiran
Sumber: Analisa Penulis, 2022

Peruntukan ruang terbuka sebagai tempat parkir terkhusus kendaraan roda empat berupa lahan kosong milik pribadi masyarakat. Tempat parkir ditandai dengan warna ungu. Dapat dilihat bahwa di sepanjang kawasan Gandus hanya terdapat dua titik tempat parkir.

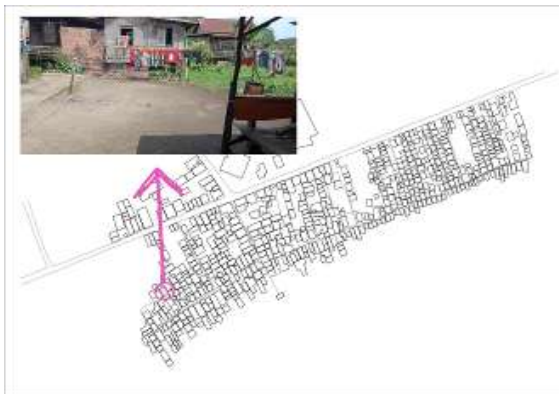
Gambar 14. Posisi Lapangan Olahraga
Sumber: Analisa Penulis, 2022

Ruang terbuka sebagai Lapangan olahraga berupa lahan kosong yang dilengkapi dengan net. Lokasi lapangan olahraga diapit oleh rumah warga pada arah timur, barat, dan selatan. Sedangkan pada arah utara lapangan, berupa zona hijau yang ditumbuhi semak-semak. Lapangan olahraga

bersifat publik yang dapat dipakai oleh masyarakat sekitar.

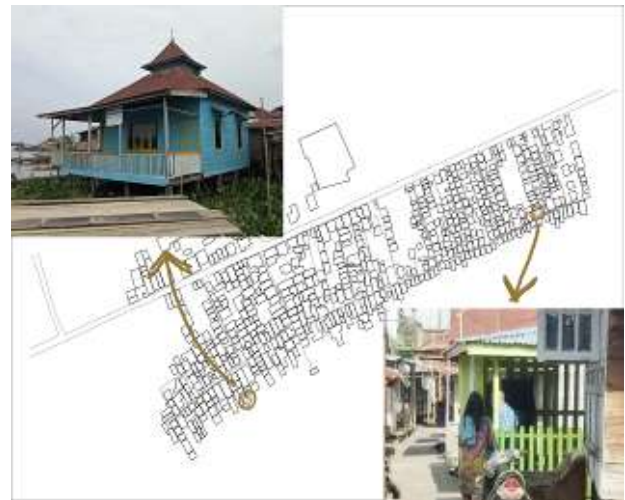
Selanjutnya, terdapat dua mushola di sepanjang kawasan Gandus. Lokasi mushola berada di kedua titik tersebut. Mushola hanya dipakai pada saat waktu solat dan acara keagamaan. Untuk selebihnya mushola dikunci agar kerapian tetap terjaga dan menghindari dari pencurian.

Gambar 15. Posisi Musholla Pada Kawasan Gandus
Sumber: Analisa Penulis, 2022
