## KAJIAN PEMERIKSAAN KONDISI STRUKTUR BANGUNAN GEDUNG KANTOR PRATAMA PAJAK LUBUK LINGGAU PASCA KEBAKARAN

**ABSTRAK:** Evaluasi terhadap kondisi struktur bangunan merupakan bagian yang sangat penting dalam proses tindak lanjut renovasi bangunan yang mengalami bencana. Hasil dari evaluasi tersebut mampu memperlihatkan sejauh mana tingkat kerusakan elemen struktur yang terjadi, dan perbaikan apa yang nantinya direkomendasikan untuk dilakukan. Didalam pengujian elemen struktur, biasanya dilakukan dengan pengujian destruktif maupun non-destruktif. Pada studi ini, dilakukan perbandingan dalam pengujian non-destruktif menggunakan alat *Ultra Pulse Velocity* (UPV) dan *Hammer Test*. Hasil pengujian menunjukkan bahwa, alat *Hammer Test* tidak mampu menunjukkan penurunan mutu dari elemen struktur tersebut secara signifikan. Hal ini disebabkan oleh keterbatasan alat dalam melakukan pengujian hammer test. Hasil pengukuran kekuatan kolom pada Gedung Kantor Pratama Pajak Lubuk Linggau pasca kebakaran dengan alat UPV berkisar antara 5,42 – 27,77 MPa, sedangkan dengan alat uji Hammer Test berkisar antara 23,58 – 36,82 MPa.

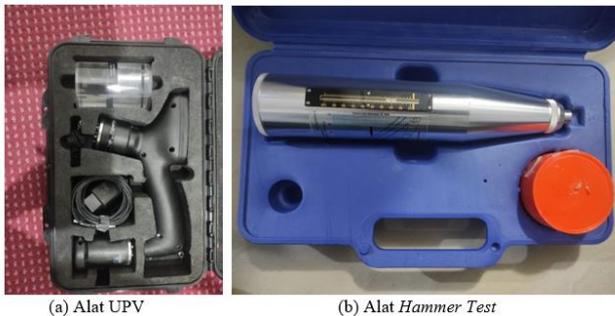
Gambar 1 Alat UPV dan *Hammer Test*

Gedung Kantor Pelayanan Pajak Pratama Lubuk Linggau ini difungsikan sebagai perkantoran sehingga wajib memiliki struktur bangunan yang layak dan aman. Untuk itu penelitian ini membahas mengenai metode pemeriksaan kondisi struktur bangunan gedung pasca bencana kebakaran dengan menggunakan Metode *Ultrasonic Pulse Velocity* (UPV) dan Uji Keseragaman Mutu Beton menggunakan *Hammer Test*, dimana alat tersebut diperlihatkan pada Gambar 1.

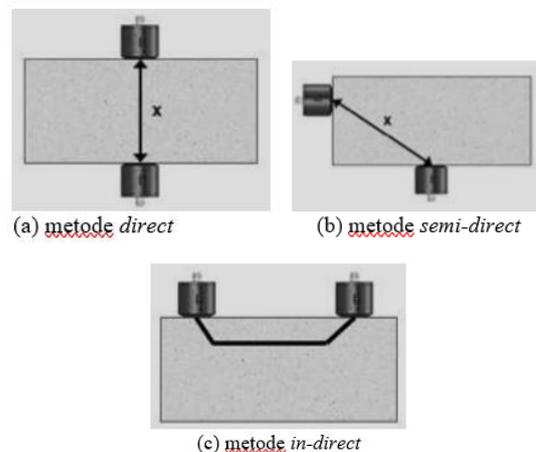
Gambar 2 Metode Instrumentasi UPV

Pengujian dengan menggunakan UPV memiliki 3 jenis metode pengukuran yaitu pengukuran *direct*, *semi-direct* dan *in-direct* seperti yang diperlihatkan pada Gambar 2. Menurut Dody Kusmana (2019) prinsip kerja UPV ini menggunakan gelombang listrik yang dapat merambat melalui beton dan ditangkap oleh penerima alat. Pengujian ini akan diterapkan untuk mengidentifikasi kondisi eksisting kekuatan kolom bangunan Gedung Kantor Pelayanan Pajak Pratama (KPP) Lubuk Linggau.

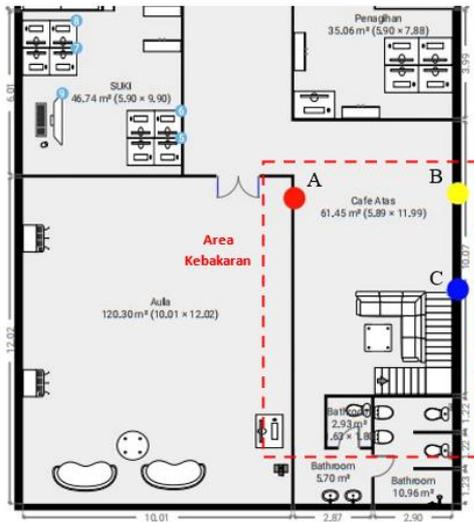
Gambar 3 Denah Lantai 2 KPP Lubuk Linggau

Pemeriksaan UPV dan *Hammer Test* dilakukan pada 3 titik kolom di lantai 2 tepatnya tempat kejadian kebakaran. Denah dari lantai 2 tersebut diperlihatkan pada Gambar 3. Lokasi pemilihan kolom ini dapat juga diidentifikasi dengan keadaan pasca kebakaran dimana terjadi retak dan pengelupasan pada sisi kolom beton seperti yang diperlihatkan pada Gambar 4. Hal ini terjadi karena adanya peningkatan suhu ruangan secara signifikan sehingga membuat kualitas kolom beton menjadi turun. Beton yang kualitasnya menurun

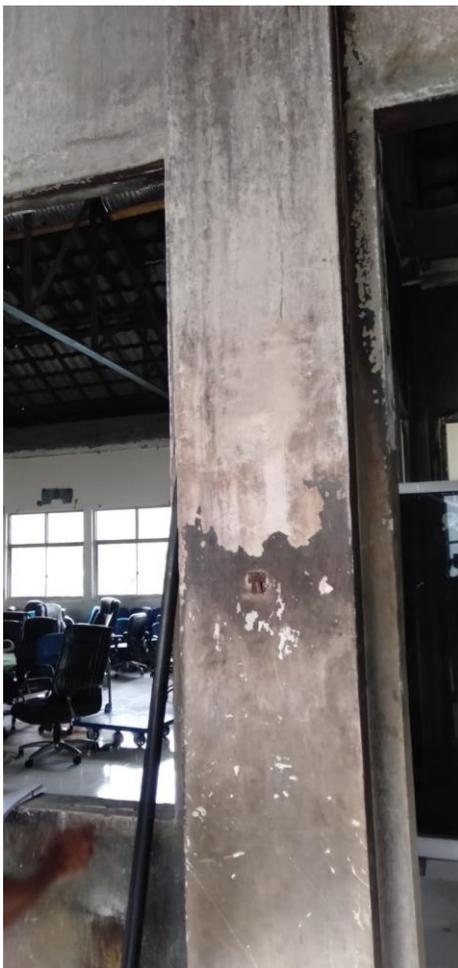
menyebabkan integritas struktur bangunan menjadi terganggu.

Gambar 4. Kondisi Permukaan Kolom Pasca kebakaran
