MENGATASI PERMASALAHAN *SYNTHESIS GAS PURIFIER* AKIBAT *FOULING* OLEH *MIGRASI DEBU MOLECULAR SIEVE DRYER (109DA)*

ABSTRAK: PT. Pupuk Sriwidjaja Palembang (PSP) didirikan pada tahun 1959 sebagai perusahaan pupuk pertama di Indonesia. Pabrik terbaru dan berkapasitas terbesar di Pupuk Sriwidjaja Palembang adalah Pusri-IIB yang menggunakan teknologi KBR Purifier untuk Pabrik Amoniak dan Toyo ACES 21 untuk Pabrik Urea. Teknologi purifier memiliki unit dryer berisi molecular sieve yang terpasang sebelum purifier untuk menghilangkan kandungan air dalam synthesis gas. Saat penggantian molecular sieve pada unit dryer, pasti terdapat sedikit debu dari molecular sieve yang baru. Namun setelah penggantian molecular sieve tersebut, terjadi kondisi upnormal akibat banyaknya debu yang terbawa dari dryer. Debu yang berlebihan tersebut menghalangi filter dan mengotori alat penukar panas pada purifier. Masalahnya dapat diidentifikasi dari kondisi operasi di purifier yang semakin menurun. Untuk mengatasi hal tersebut, diperlukan perlakuan/metode khusus untuk menghilangkan debu dan air di dalam purifier tersebut. Setelah dilakukan perbaikan kinerja purifier kembali normal dan pabrik dapat beroperasi

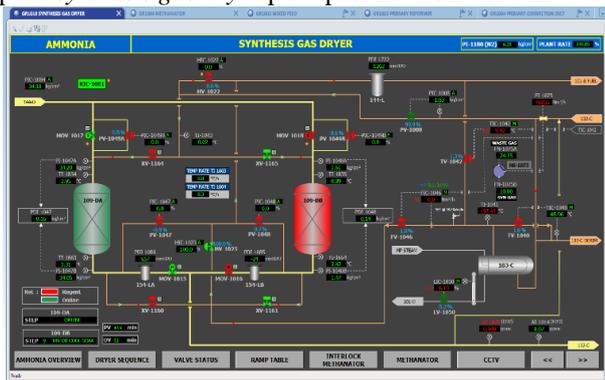
Gambar 1 *Synthesis Gas Dryer* 109 DA/DB

Synthesis gas dari *methanator* didinginkan hingga suhu 4°C dalam *chiller ammonia* 130-C. Air yang terkondensasi dipisahkan dalam *knockout drum*, 144-D, gas dingin kemudian dialirkan ke *molecular sieve dryer*, 109-DA/DB, masing-masing berisi pengering butiran zeolit. Kandungan air keluaran dari dryer adalah <1,0 ppmv.

Masing masing *dryer* memiliki alat penyaring (154-LA/LB) yang berfungsi untuk menangkap debu yang terbawa dari *dryer* supaya tidak masuk dan mengganggu proses pendinginan di *purifier*. Berikut gambar proses pada *synthesis gas dryer* pada pabrik amoniak P-IIB.

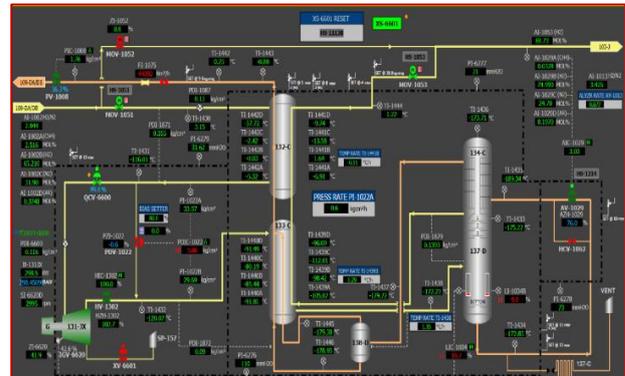
Gambar 2. *Synthesis Gas Purifier*

Synthesis gas purifier terdiri dari *coldbox* yang berisi *fin heat exchanger* untuk mendinginkan gas dan memisahkan Nitrogen dan Metana dari *synthesis gas* berdasarkan perbedaan *dew point* untuk mendapatkan rasio *synthesis gas* H/N sebesar 3:1. Gas pendingin berasal dari *liquid* yang terbentuk pada *purifier* yang diturunkan tekanannya kemudian mendinginkan gas umpan sebelum digunakan sebagai bahan bakar. Proses *Purifier* pada Pabrik amoniak P-IIB terlihat pada Gambar 2.

Pada operasi normal, aliran *synthesis gas* dari *methanator* didinginkan di 132-C sebelum diturunkan tekanannya di *synthesis gas expander* (131-JX). Sebagian gas dialirkan melalui *bypass expander* (PDV-1022) untuk mengatur perbedaan tekanan dan level pada *purifier*. Untuk membentuk level, jumlah gas yang dialirkan ke *expander* akan lebih besar sedangkan untuk mengurangi

level, gas akan dialirkan melalui PDV-1022. Rasio H/N diatur oleh AV-1029 dengan cara mengatur jumlah gas pendingin yang berasal dari *liquid* (CH₄, N₂) di dalam *purifier*.

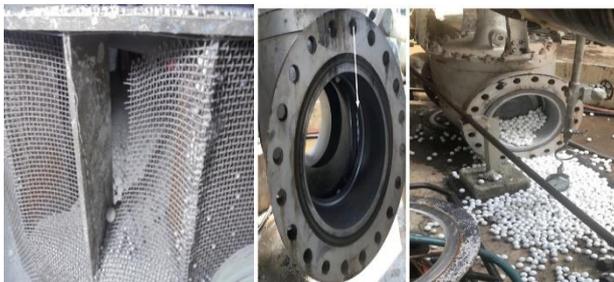
Gambar 3 Wiremesh rusak dan Alumina Ball yg lolos

Pada tanggal 17 Agustus 2019, direncanakan untuk melakukan penggantian *molecular sieve dryer* di kedua *dryer* 109-DA/DB. Namun dari hasil inspeksi, hanya ditemukan alumina ball leakage pada 109-DA karena

rusaknya *strainer nozzle outlet collector* sehingga *molecular sieve* yang diganti hanya 109-DA.

Persiapan untuk perbaikan dilakukan pada tanggal 16 Agustus 2019. Rangkaian kegiatan perbaikan dan *cleaning* mulai dikerjakan tanggal 17 Agustus – 24 Agustus 2019. Selama perbaikan, dilakukan *unloading* alumina ball bagian atas dan bawah serta *molecular sieve* 109-DA. *Unloading molecular sieve* yang terjebak di *outlet collector* juga dilakukan dengan menggunakan *vacuum*. Alumina ball dan *molecular sieve* kemudian di *screening* untuk memisahkan partikel yang masih *on size* dan *under size*. Dari hasil *unloading* 109-DA, terdapat 8 *wiremesh* yang rusak/sobek pada *bottom outlet collector* dan beberapa *wiremesh* yang rusak ringan.

Proses *dedusting molecular sieve* juga dilakukan untuk membersihkan debu – debu yang terbentuk. Tahap *dedusting* ini biasanya dilakukan di dalam vessel ketika *molecular sieve* sudah di *loading* sebelum *start online*. Namun pada kasus ini, *dedusting* dilakukan di luar vessel agar kegiatan inspeksi maupun perbaikan dapat dilakukan secara paralel untuk menghemat waktu, sehingga *dryer* 109-DA dapat segera beroperasi kembali. *Dryer* 109-DA kembali *online* dan produksi amoniak *start* kembali pada tanggal 25 Agustus 2019 dengan rate gas 105%.

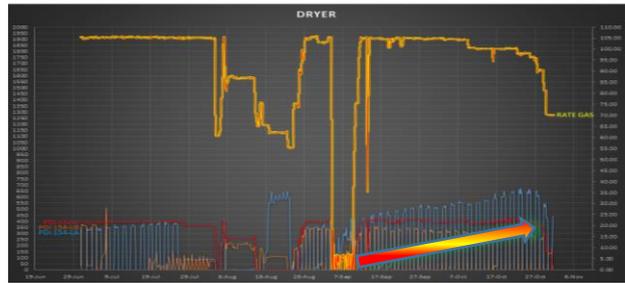
Gambar 4 Trend pressure drop 154-LA

Permasalahan kondisi operasional *purifier* terjadi pada bulan Oktober 2019 setelah penggantian *molecular sieve dryer* 109-DA yang diikuti oleh indikasi kenaikan *pressure drop* filter 154-LA. Kenaikan *trend* PDI pada 154-LA mengindikasikan terjadi migrasi debu dari 109-DA yang terikut oleh *synthesis gas* menuju *purifier*. *Trend* kenaikan *pressure drop* pada filter 154-LA dapat terlihat pada grafik sebagai berikut.

Pada grafik diatas terlihat bahwa, *trend* PDI 154-LA mengalami kenaikan dibandingkan PDI 154-LB yang cenderung stabil. *Pressure drop* 154-LA mengalami kenaikan dari 350 mmH₂O menjadi 650 mmH₂O pada bulan Oktober 2019. Dari segi operasional *purifier*, terjadi kenaikan *approach temperature* 132-C yang menunjukkan efektifitas pertukaran panas pada *purifier*. *Approach temperature* adalah selisih nilai temperatur gas umpan dan *outlet gas* pendingin. Berikut kondisi operasi *purifier* pada Oktober 2019.

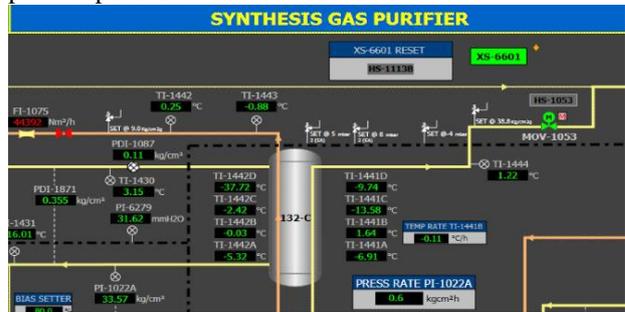
Gambar 5 Kondisi operasi 132-C Oktober 2019

Pada bulan Oktober 2019 *approach temperature* mencapai 3,2°C, dimana secara *design* dan normal operasi berkisar 0,8-1,2°C. Hal ini mengindikasikan pertukaran panas tidak berlangsung optimal dan berdampak pada operasional *purifier* untuk mendapatkan *liquid* CH₄ dan N₂. Kenaikan *approach temperature* beriringan dengan kenaikan PDI 154-LA setelah penggantian *molecular sieve dryer*.

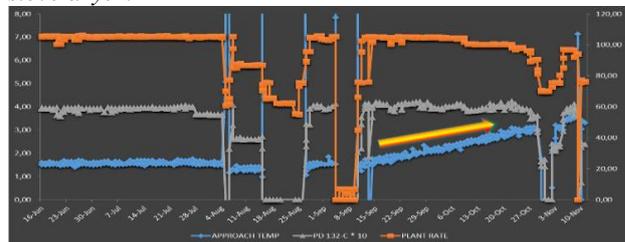
Gambar 6 Grafik trend kenaikan approach temperature 132-C

Beberapa kemungkinan penyebab kenaikan *approach temperature* 132-C akibat *fouling* pada *Plate-Fin Heat Exchanger (132-C) Purifier* (M.A Holderman), antara lain:

- Air : lolosnya air masuk ke sistem *purifier* akan menyebabkan *fouling* karena membekunya air pada *cold surfaces Plate HE*.
- CO₂ : ada kemungkinan tidak semua CO₂ di *Methanator Effluent* diserap oleh *Molecular Sieve Dryer* (109-DA/DB). Jika hal ini terjadi, terdapat indikasi kadar CO₂ yang tinggi di aliran *Methanator Effluent*.
- Debu *Molecular Sieve* : selama beroperasi debu *molecular sieve* yang terlalu banyak akan menyebabkan *Molecular Sieve Dryer Filter* (154-DA/DB) mengalami *overload*, sehingga debu *molecular sieve* tersebut lolos dan terbawa ke *Plate HE Purifier* (132-C). Debu yang lolos akan membentuk deposit dan menyebabkan terjadinya *fouling*.

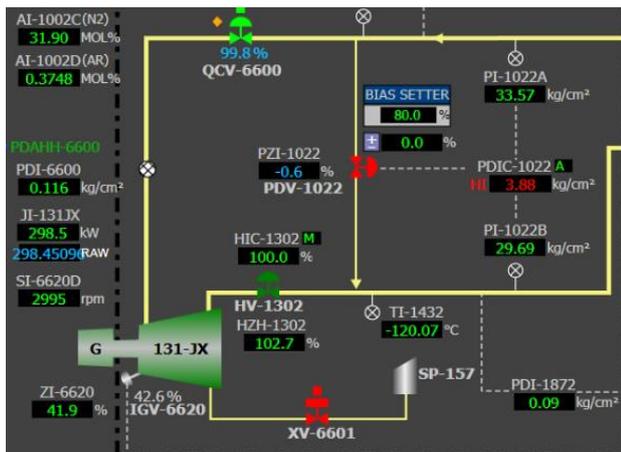
Gambar 7. PDIC 1022 3,88 kg/cm²

Indikasi terjadinya *fouling* pada *Plate HE Purifier* baik yang disebabkan oleh air, CO₂, maupun debu *molecular sieve* terlihat dari kenaikan *pressure drop* di *Purifier Expander* (131-JX). Kenaikan ini untuk mempertahankan level cairan di *bottom Purifier Rectifier Column* (137-D).

Level cairan di 137-D berperan penting dalam menjaga rasio H/N dengan mengontrol konsentrasi H₂ di *Make-up Synthesis Gas*. Konsentrasi H₂ diatur dengan bukaan dari valve AV-1029. Bukaan AV-1029 yang semakin besar meningkatkan laju alir cairan dari 137-D, yang mana akan meningkatkan beban panas di 134-C. Naiknya beban panas di 134-C akan mengondensasikan semakin banyak N₂ dari *Make-up Synthesis Gas*, sehingga meningkatkan konsentrasi H₂. Begitu pula sebaliknya untuk menurunkan konsentrasi H₂ dengan memperkecil bukaan AV-1029.

Jika dibandingkan dengan kondisi bulan Oktober 2019, *approach temperature purifier* pada bulan November mengalami perbaikan menjadi 0,7 °C dengan PDIC-1022 (PDI expander 131-JX) 2,32 Kg/cm² dengan

bukaan PDV-1022 sebesar 55,5% dari sebelumnya 3,88 Kg/cm² dengan bukaan PDV-1022 0%. Operasional pabrik amoniak P-IIB dapat kembali normal pada rate optimum 105%.

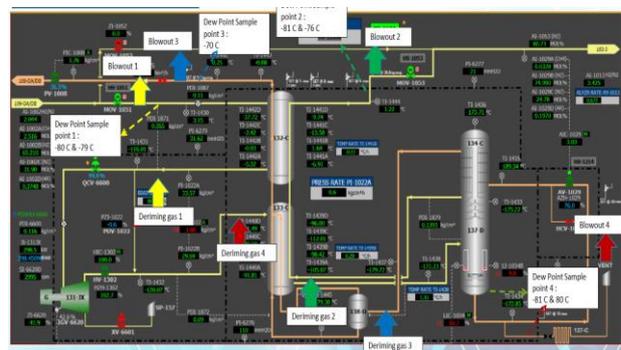
Gambar 8. Skema *deriming purifier*

Kemungkinan pertama yang menyebabkan penurunan performa *purifier* adalah air yang melapisi permukaan *heat exchanger* 132-C selama 7 hari saat proses penggantian *molecular sieve dryer* 109-DA. Proses penyerapan air dilakukan di 109-DB tanpa proses regenerasi dimana normalnya regenerasi dilakukan setiap 24 jam. Sehingga ada kemungkinan 109-DB jenuh dan air pada *synthesis gas* terbawa menuju *purifier*. Proses untuk menghilangkan air pada permukaan *heat exchanger* 132-C disebut proses *deriming*. *Deriming* dilakukan dengan parameter gas *deriming* mencapai *dew point* pada temperatur -65 °C. Gas *deriming* yang digunakan adalah Nitrogen. Skema *deriming* dan pengukuran *dew point* pada *purifier* terlihat pada Gambar 8.

Dari tabel 1 diatas, terlihat bahwa *dew point* gas *deriming* menunjukkan hasil <-65 °C yang menggambarkan bahwa kandungan air pada gas tersebut <1 ppm. Setelah dilakukan *deriming*, kinerja *purifier* tidak menunjukkan perbaikan secara signifikan, total pertukaran panas pada 132-C dan 133-C dapat dilihat pada tabel di bawah. Berikut hasil perhitungan pertukaran panas sebelum dan setelah *deriming* (Tabel 2).

Dari tabel 2 di atas terlihat bahwa performa *purifier* tidak menunjukkan perbaikan yang signifikan.

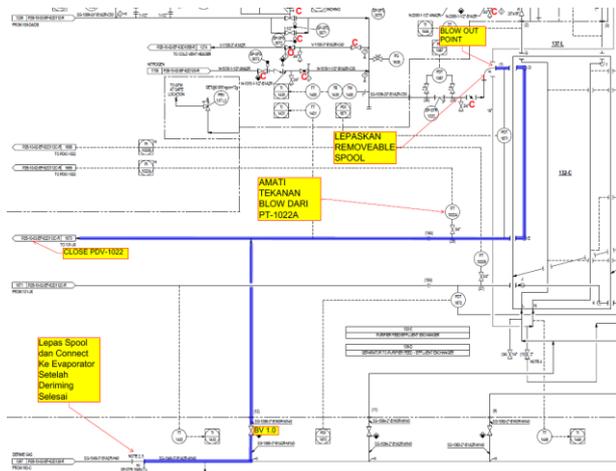
Gambar 9 Skema *back blowing purifier*

Kemungkinan kedua penyebab *fouling* pada 132-C bersumber dari *carry over* debu *molecular sieve dryer* 109-DA yang terlihat pada kenaikan *pressure drop* pada filter 154-LA. Proses menghilangkan debu pada *purifier* dilakukan dengan metode *back blowing*. Berikut skema *back blowing* pada 132-C *purifier* (Gambar 9).

Tahap-tahap *back blowing* yang akan dilakukan terlihat pada tabel 3.

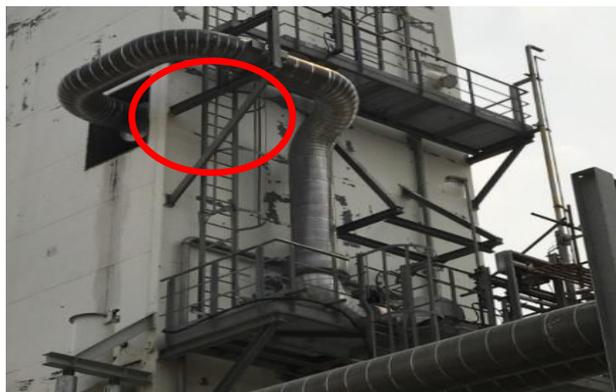
Gambar 10 *Blow out Point back blowing purifier*

Saat dilakukan *back blowing*, debu pada *purifier* keluar melalui *blow out point* yang ditutup oleh *target plate* yang pecah pada tekanan 2-3 atm. Berikut kondisi debu saat dilakukan *back blowing purifier* :

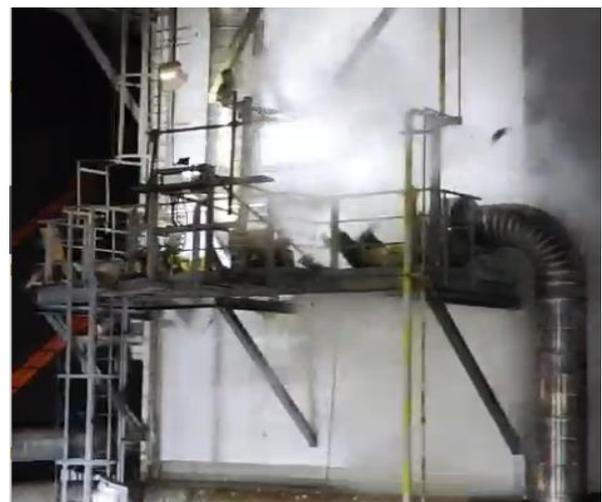
Gambar 11 Kondisi debu *Blow out Point back blowing*

Dari gambar di atas terlihat bahwa terdapat debu yang menyebabkan *fouling* pada heat exchanger 132-C. *Fouling* pada permukaan *exchanger* akan menurunkan

laju perpindahan panas yang menyebabkan total panas yang dapat ditukarkan menurun.

Dari persamaan di atas dapat terlihat bahwa, dengan adanya *fouling* akan menurunkan *overall heat transfer* yang menyebabkan proses pertukaran panas turun (Donald Q. Kern 1983). Setelah dilakukan *back blowing* dan debu di permukaan area perpindahan panas sudah bersih, proses perpindahan panas di *purifier* membaik dilihat dari *approach temperature* dan operasional *purifier*. Berikut kondisi operasi *purifier* setelah *back blowing* (Gambar 12):
