## ANALISIS KERENTANAN BENCANA LONGSOR SEBAGAI DASAR MITIGASI DAERAH HARJAWANA, KABUPATEN LEBAK, PROVINSI BANTEN

<sup>1</sup>Teknik Geologi, Universitas Sriwijaya, Palembang

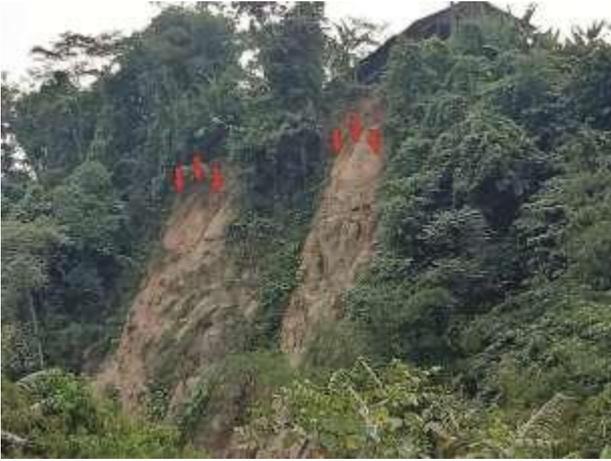
Gambar 5. Longsor yang tidak stabil pada Lp 4 Desa Cibungur

Titik longsor yang tidak stabil terdapat pada Desa Lebak Parahieng, Cibungur dan Jalupang Mulya. Yang ini disebabkan karna nilai kontur 200-250 dan memiliki lereng agak curam sehingga di analisa sebagai longsor yang tidak stabil. Salah satu bukti pada longsor tidak stabil pada lp 4 Desa Cibungur adalah adanya rumah warga yng ada dekat dengan perbukitan yang terjadi longsor. Dapat berakibat membahayakan manusia yang tinggal di atas perbukitan tersebut yang akan ditunjukkan pada (Gambar 5)

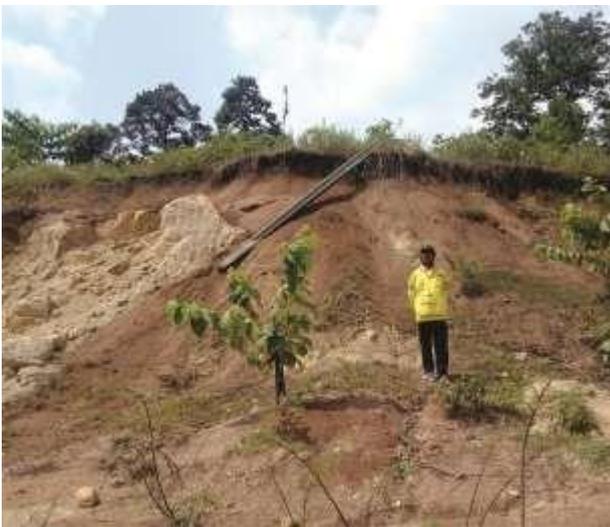
Gambar 6. Longsor waspada pada Lp 9 Desa Parakenbeusi

Sedangkan titik longsor waspada berada pada desa Sangkawangi, Mekarmanik, dan Parakanbesi. Adapun penyebabnya karna nilai kontur 150-200. Termasuk lereng dengan perbukitan rendah. Salah satu bukti yang bahwa longsor Waspada adalah pada daerah penelitian longsor tersebut mengakibatkan tiang gardu listrik jatuh sehingga bisa menjadi pusat perhatian bagi warga desa yang tinggal di dekat longsor tersebut dan sangat membahayakan bagi desa khususnya listrik yang dipakai oleh warga Parakenbeusi pada longsor Lp 9 akan ditunjukkan pada (Gambar 6)

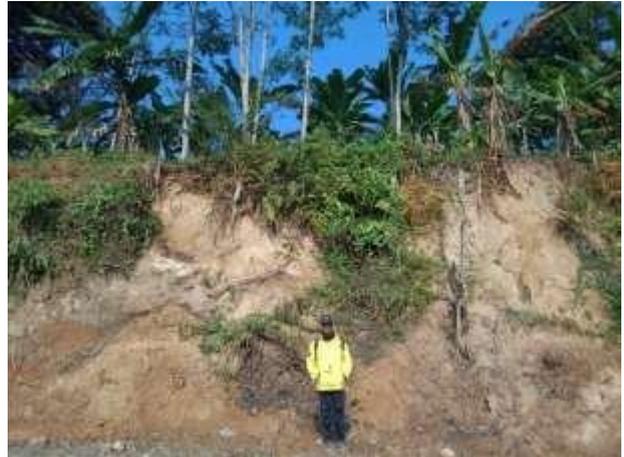
Gambar 7. Longsor yang stabil pada Lp 10 Desa Bojongan

Dan titik longsor yang stabil berada pada beberapa desa yaitu Desa Parangkujang, Harajawana, Jalupangmulya, Parakenbeusi, dan Bojongmanik. Dilihat dari nilai konturnya yaitu 50-100, termasuk

dalam kategori dataran rendah. Longsor ini dikategorikan longsor stabil/aman, salah satu bukti longornya ditunjukkan pada (Gambar 7)
