KAJIAN INFRASTRUKTUR PEMUKIMAN DI DESA TELANG KARYA

M. Rizky¹, A.F. Halim¹ dan B.D. Saputra¹

¹ Arsitektur, Universitas Sriwijaya, Palembang
Corresponding author: mriz290504@gmail.com

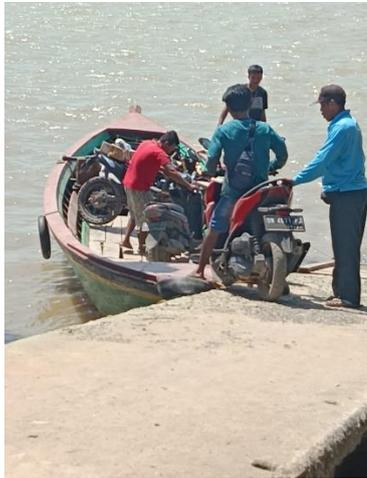
Gambar 5. Ketek untuk Mengangkut Kendaraan dan Penumpang
Diolah Oleh Penulis, Tahun 2023

Setelah melewati jalan yang lumayan rusak, dilanjutkan dengan menaiki 'ketek' yaitu transportasi sejenis perahu yang digunakan untuk mengangkut orang dan motor menyebrangi sungai dimana ditetapkan tarif sekitar Rp30.000 dalam satu kali penyebrangan hingga tiba pada dermaga desa Telang Karya.

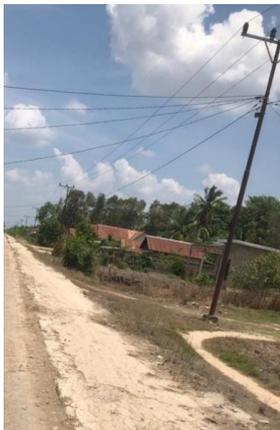
Gambar 15. Tiang Listrik Besi Diolah Oleh Penulis, Tahun 2023

Desa ini sudah mendapatkan aliran listrik, sehingga para masyarakat tidak memiliki kendala terhadap aktivitas yang memerlukan barang elektronik.

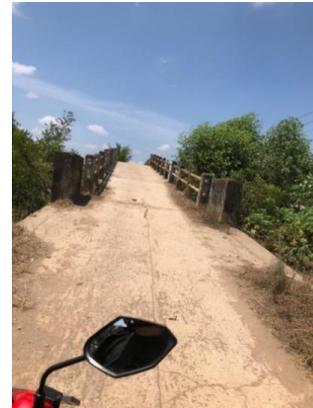
Gambar 17. Jembatan dengan Railing Diolah Oleh Penulis, Tahun 2023

Desa ini sudah memiliki jembatan sebagai sarana transportasi yang menghubungkan bagian-bagian desa yang terpisah oleh Sungai yang membentang pada desa ini.

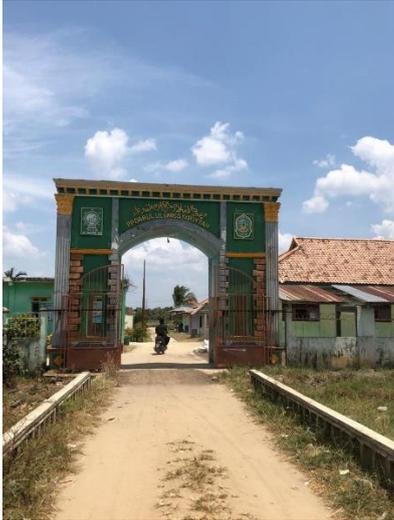
Gambar 20. Sekolah pada Desa Telang Karya Diolah Oleh Penulis, Tahun 2023

Sekolah pada desa Telang Karya sudah mencakup Paud, TK, SD, SMP, SMA sederajat karena sekolah yang tersedia merupakan pondok pesantren atau madrasah.
