## EXCESSIVE AXIAL DISPLACEMENT SEBAGAI EFEK KERUSAKAN LABYRINTH INTERSTAGE PADA HIGH PRESSURE SYN GAS COMPRESSOR PABRIK AMMONIA PUSRI IV

N.L. Yadi<sup>1\*</sup>, A. Saggaf<sup>2</sup>

<sup>1</sup> PT. Pupuk Sriwidajaja Palembang, Palembang

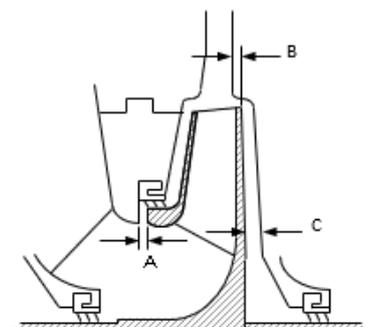
Gambar 1. Rotor Position Target (MHI, Inspection check list for HP Compressor 5V-7C)

Seperti yang terlihat pada Gambar 1 di atas, terdapat dimensi pada poin A, B, dan C yang oleh OEM telah ditetapkan sebagai nilai target yang harus dipenuhi sebagai panduan ukuran pada waktu proses setting rotor. “Setiap personil teknisi rotating spesialis kompresor (sentrifugal kompresor) telah memahami hal ini.”

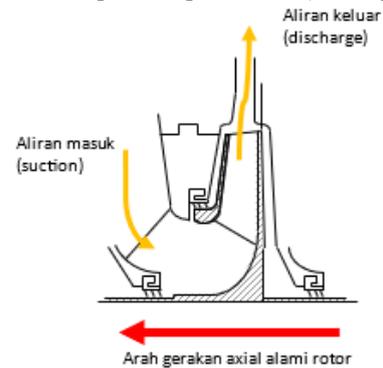
Gambar 2. Normal Arah Axial Rotor Centrifugal Compressor

- e. Setelah dilakukan penggantian bearing, dilakukan re-setting posisi rotor dengan mengikuti kecenderungan arah axial alami rotor kompresor (lihat gambar 2), unit kembali disiapkan untuk proses operasional (start-up).

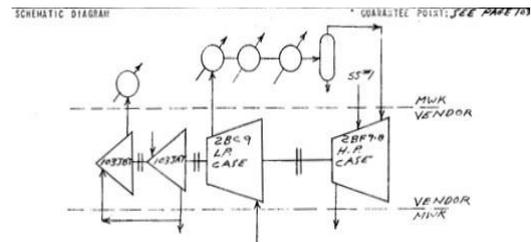
Gambar 7. Diagram Skematik F4A-103J (Clark – Dresser, Rev-1 1991, Service Manual Equipment 2BC9 & 2BF9-8 Centrifugal Compressor for Synthesis Gas Service)

Seperti yang terlihat pada gambar 2 dan gambar 8 di atas, rangkaian equipment ini dari depan adalah 2 Turbine uap dengan kode equipment F4A-103JBT (Low Press Steam Turbine Case) dan F4A-103JAT (High Press Steam Turbine Case) sebagai penggerak (drive). Selanjutnya equipment F4A-103JLP (Low Press Syn Gas Compressor), serta terakhir adalah F4A-103JHP. Setiap equipment dihubungkan menggunakan coupling yaitu ; untuk unit Turbine F4A-103JBT ke F4A-103JAT menggunakan Gear Coupling. Selanjutnya dari unit Turbine F4A-103JAT ke kompresor F4A-103JLP menggunakan Flexible Diaphragm Coupling. Terakhir, dari kompresor F4A-103JLP ke kompresor F4A-103JHP menggunakan Gear Coupling.

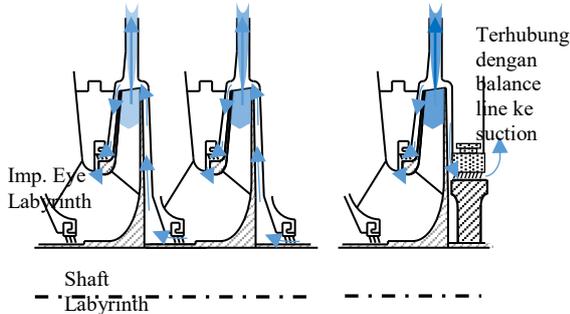
Gambar 8. Aliran Gas di Centrifugal Compressor Multi stage

Pada gambar 9, terlihat ada aliran gas pada sisi – sisi impeller yang sebelumnya telah lolos melewati labyrinth shaft dan labyrinth impeller (eye impeller). Aliran gas tersebut merupakan aliran kebocoran yang wajar dan telah dikalkulasi oleh tim engineer kompresor dimana pengendalian kebocoran tersebut diatur melalui design clearance/suaian labyrinth terhadap shaft dan impeller. Di sini fungsi labyrinth dapat dikatakan sebagai pengendali aliran kebocoran dan menurunkan tekanan gas yang bocor/leak tersebut dari satu sisi tekanan tinggi ke sisi tekanan yang lebih rendah.

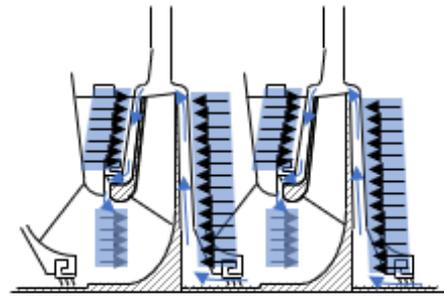
Gambar 9. Pola Tekanan pada Impeller

Lebih jelas seperti pada gambar 10, seperti yang kita bahas sebelumnya, terlihat luasan permukaan yang mendapatkan distribusi tekanan di sisi Eye Impeller lebih kecil dibandingkan dengan luasan permukaan di sisi impeller belakang. Walaupun ada distribusi tekanan di sisi volute, namun tekanan tersebut teralirkan mengikuti aliran gas di dalam sudu impeller.

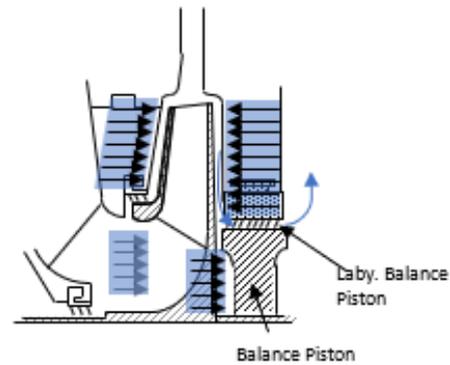
Gambar 10. Pola Tekanan Axial di Daerah Impeller & Balance Piston

Seperti yang terlihat, ada pola tekanan dimana sebagian arah tekanan di sisi belakang impeller berbalik arah mendorong balance piston ke arah berlawanan. Ini adalah fungsi penyeimbang balance piston seperti yang dimaksud sebelumnya. Tekanan yang bekerja di sisi permukaan balance piston mengimbangi beban rotor akibat ketidak seimbangan tekanan di sisi – sisi impeller di tiap tingkat/stage.

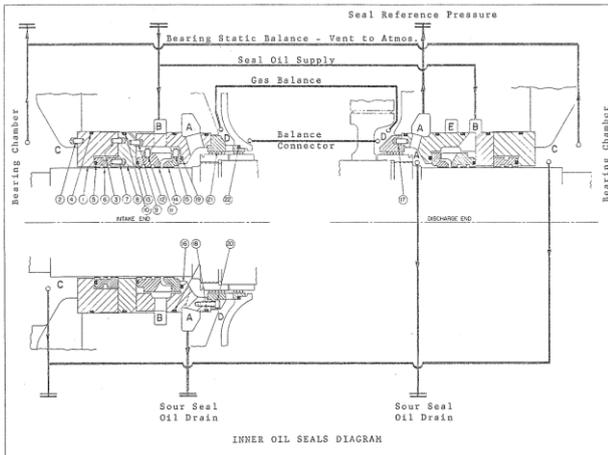
Gambar 11. Seal Balance Chamber (Clark – Dresser, Rev-1 1991, Service Manual Equipment 2BC9 & 2BF9-8 Centrifugal Compressor for Synthesis Gas Service)

Untuk memonitor kebocoran gas di sisi ini, dipasang Differential Pressure Gauge untuk membaca perbedaan antara tekanan di ruang gas leak (ruang yang terhubung dengan balance line) seperti pada gambar 12 di bawah dengan tekanan suction. Perubahan tekanan Reference Gas Line to OH Tank dapat juga digunakan sebagai indicator.

Pengamatan Differential Press Balance Line selama percobaan start-up, mengindikasikan fungsi Labyrinth Balance Piston masih baik dan tidak ada keausan. Semua bahasan di atas telah memberikan uraian yang jelas terkait potensi – potensi penyebab kegagalan yang berkaitan dengan Excessive Axial Displacement. Kembali kepada bahasan tentang Penyetingan Kompresor di halaman 3 yang poin – poin penting perihal design suaian, maka telah hampir semua poin suaian tersebut yang kita jabarkan sampai dapat dikonfirmasi tidak ada hal yang menyimpang, **kecuali** suaian *Labyrinth Interstage (shaft labyrinth dan eye impeller labyrinth)*. Mengkonfirmasi suaian ini artinya mewajibkan kita untuk melaksanakan overhaul.
