IDENTIFIKASI INDEKS KINERJA SISTEM IRIGASI (IKSI) PADA DAERAH IRIGASI RAWA (DIR) TEMPIRAI INDUK KABUPATEN PENUKAL ABAB LEMATANG ILIR (PALI)

Muhammad Arrizbari^{1*}, K. M. Aminuddin¹

¹ Program Studi Program Profesi Insinyur, Fakultas Teknik, Universitas Sriwijaya
Corresponding author: marrizbari@gmail.com

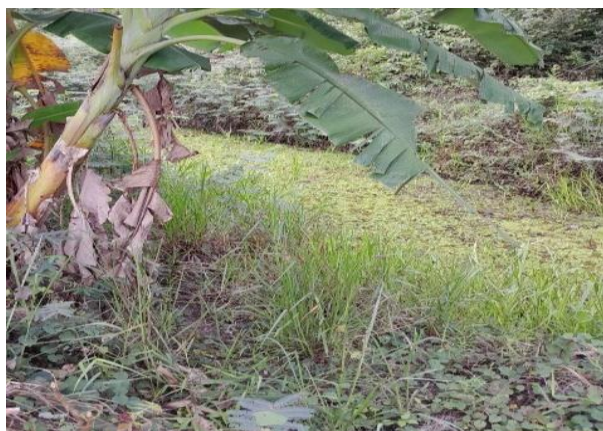
Gambar 2 Kondisi saluran primer yang ditutupi rumput.

- Upaya perbaikan kerusakan saluran air dan bangunan meliputi perbaikan berdasarkan tingkat kerusakannya, seperti pemeliharaan rutin, pemeliharaan rutin, perbaikan sedang, renovasi besar-besaran, dan penggantian sistem.

- Hasil survei investigasi kondisi eksisting diperoleh bahwa keadaan saluran primer penuh dengan sedimentasi dan banyak ditumbuhi oleh rumput. Sedangkan untuk kondisi bangunan lainnya seperti gorong-gorong dalam keadaan baik namun banyak ditumbuhi oleh rumput.
- Hasil IKSI yang telah dilakukan untuk nilai bobot sistem irigasi utama sebesar 24,34% dan untuk sistem irigasi tersier sebesar 20,38% sehingga total IKSI sebesar 45,17% yang artinya diperlukan perhatian khusus karena memiliki kinerja jelek.

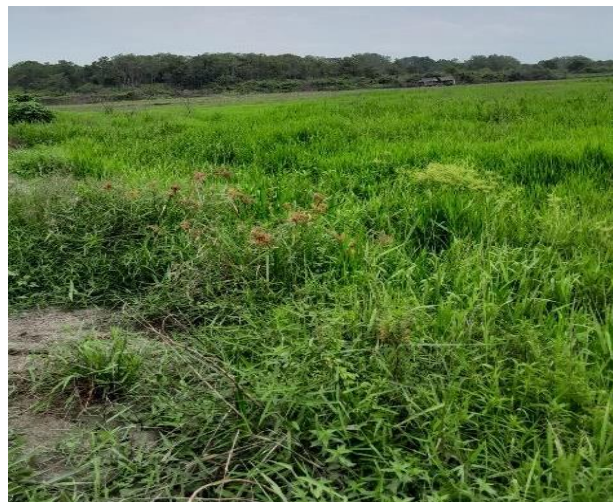
Gambar 3. Kondisi gorong-gorong yang ditutupi rumput
