ADAPTASI KAMPUNG CIKONDANG DESA LAMAJANG KABUPATEN BANDUNG TERHADAP DAERAH RAWAN BENCANA TANAH LONGSOR

N.G.M.br. Purba¹, A. Siswanto¹ dan L. Teddy¹

¹ Teknik Arsitektur, Universitas Sriwijaya, Palembang

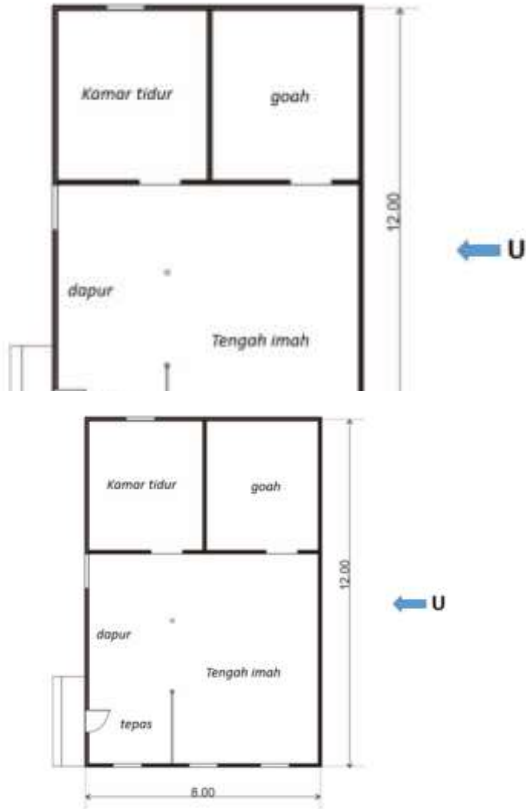
Gambar 1 Denah Bumi Adat. (Sumber: Sriwardani, 2019)

Bentuk Bangunan bumi adat Cikondang merupakan Rumah Panggung yaitu memiliki kolong dengan jarak dari tanah ke lantai 42 cm. Bangunan utama bumi adat adalah 8 x 12 meter, bersanding/menempel dengan *bale-bale* (shelter) dan *hawu* (dapur). (Sriwardani, 2019)
